МУНИЦИПАЛЬНОЕ ОБРАЗОВАНИЕ  
ГОРОДСКОЙ ОКРУГ ГОРОД СУРГУТ

ДЕПАРТАМЕНТ АРХИТЕКТУРЫ  
И ГРАДОСТРОИТЕЛЬСТВА

ДАиГ № 02-01-2726/15-0-0  
от 21.04.2015

Информация по замечаниям вновь введенных в эксплуатацию объектов образовательных учреждений, изложенных в письме Председателя Думы города Сургута от 13.04.2015 № 18-02-927/15-0-0  
на заседание постоянного комитета Думы города по социальной политике  
на 21.04.2015

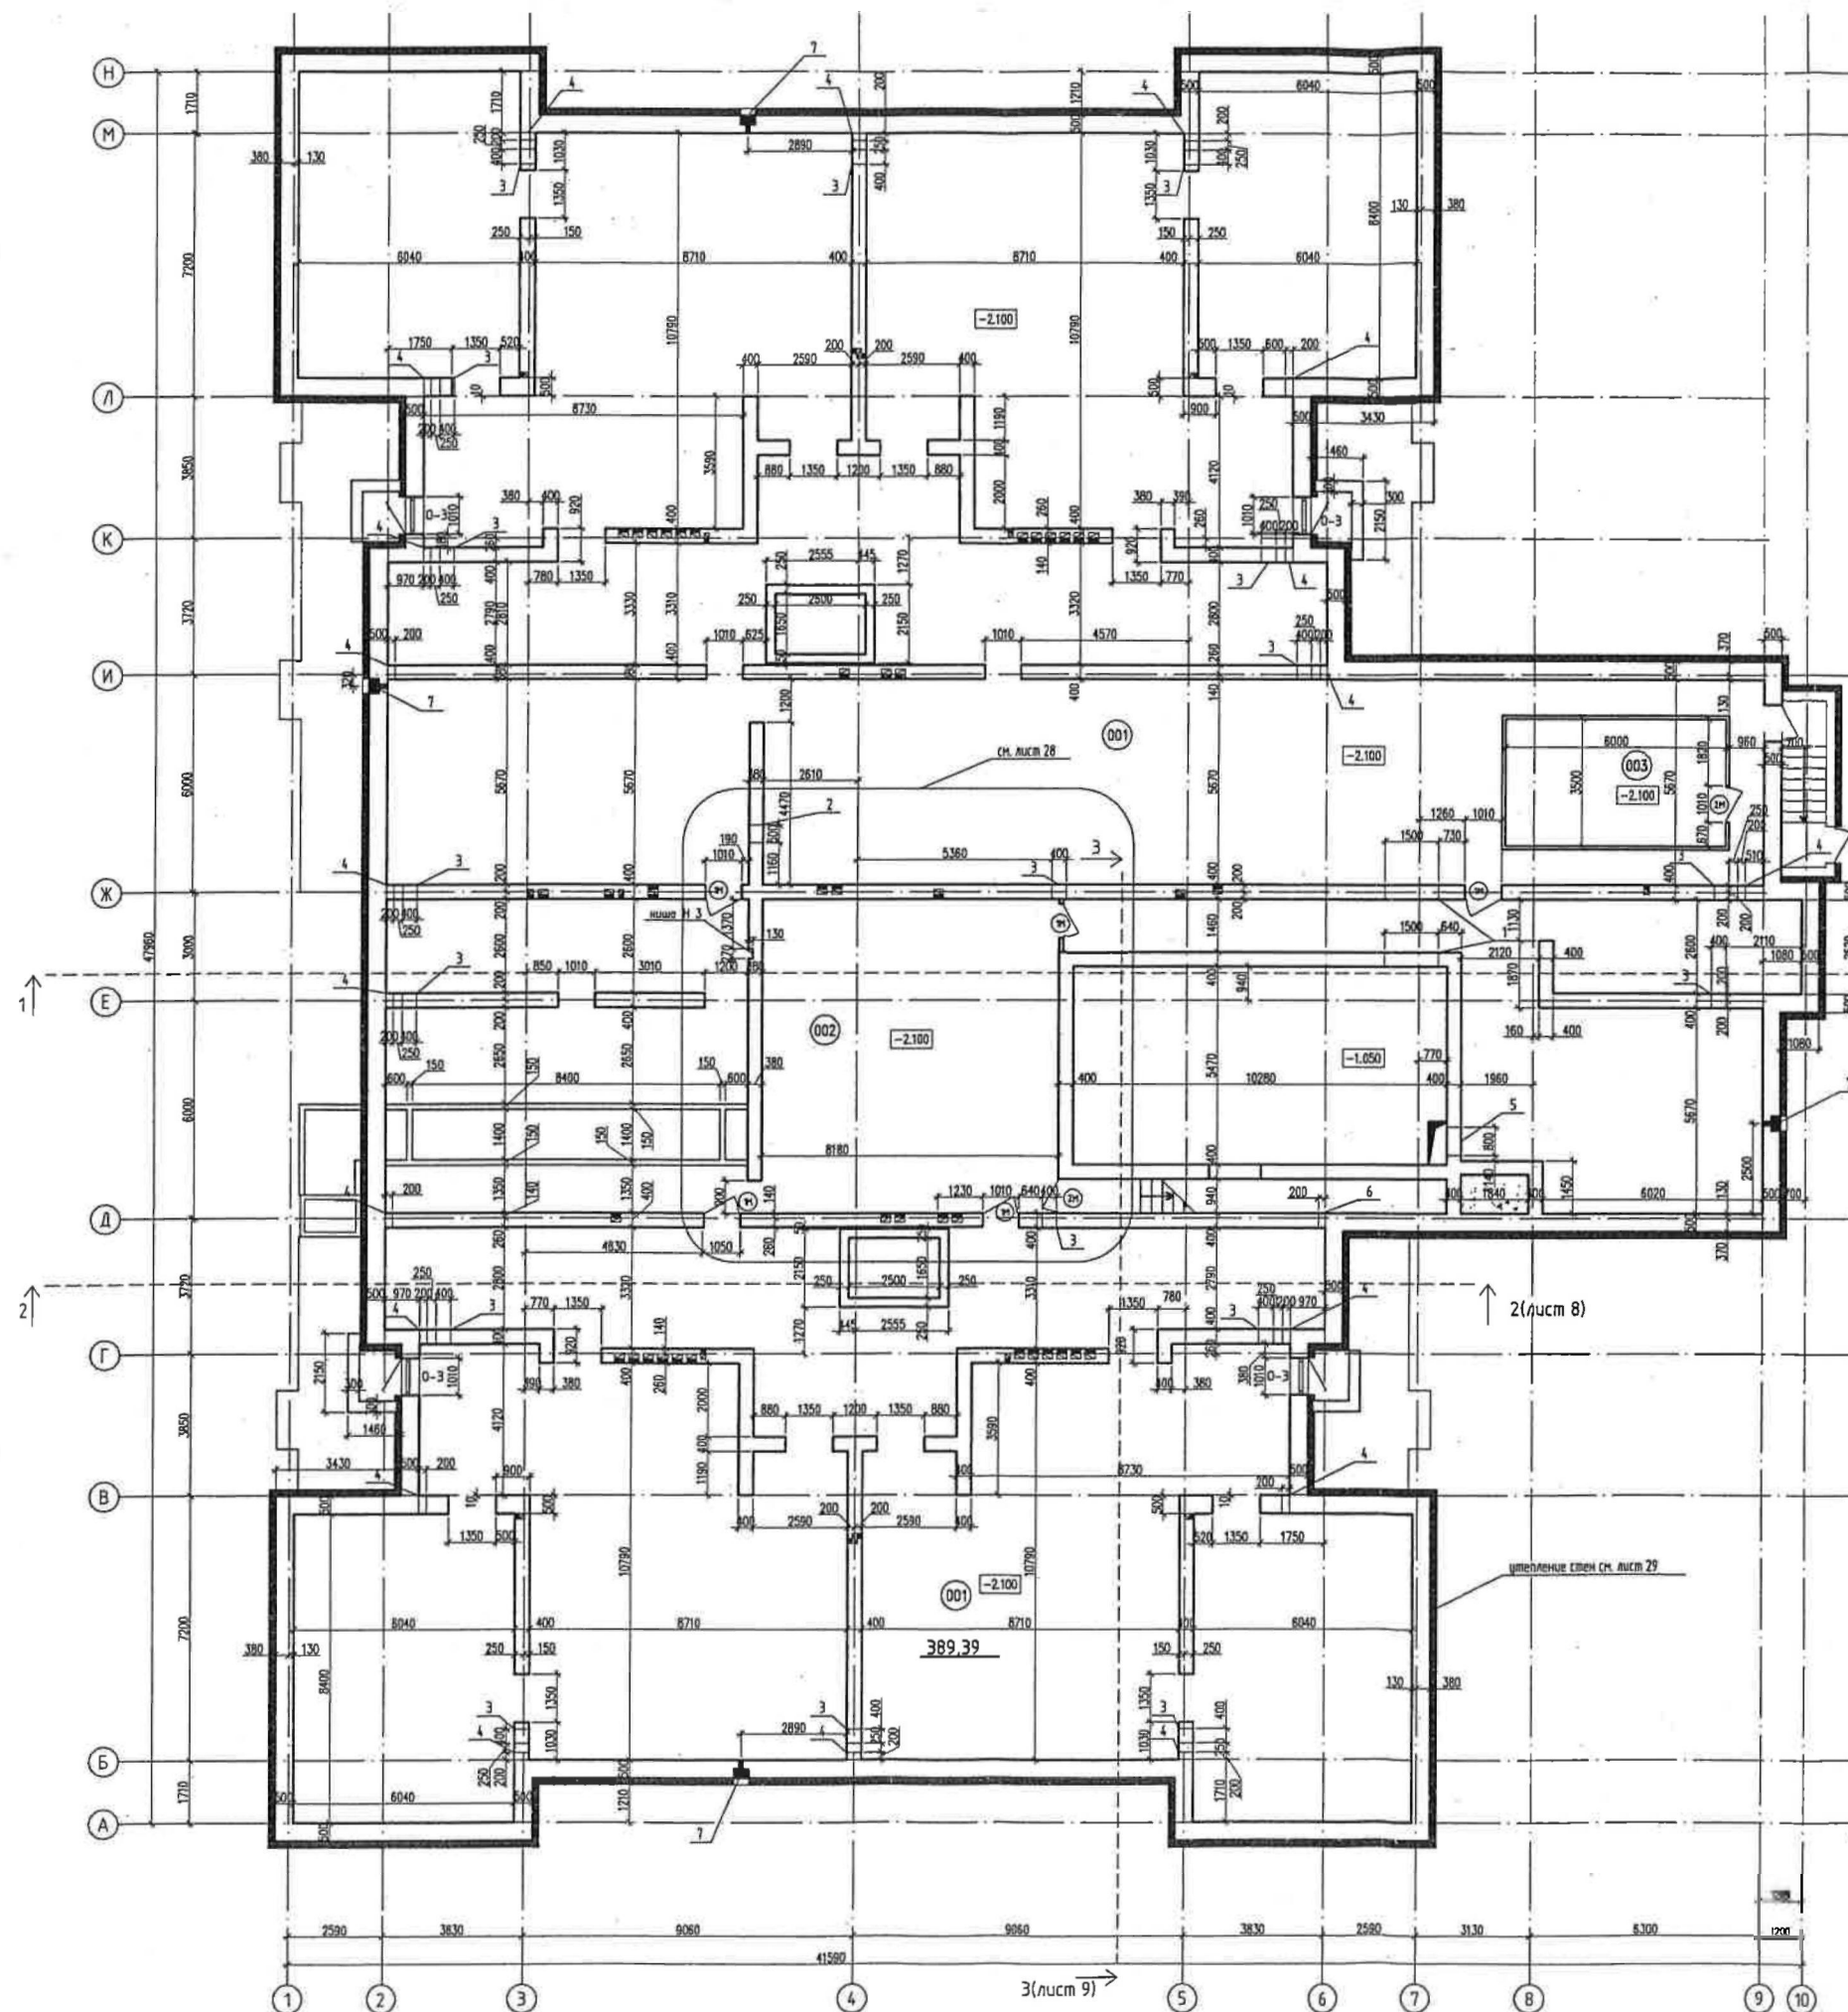
| План технического подполья, М 1:100 | | 000 КП "ПРОКТ" г. Сургут | |

| <b>11. МБДОУ № 26 «Золотая рыбка», ООО «Сургутстройцентр»</b> | | |
|---|---|---|
| 3 | Помещение электрощитовой находится в подвале под помещением водоподготовки бассейна (нарушение правил устройства электроустановок) | Помещение электрощитовой находится в подвале под помещением медблока. План техподполья прилагается |

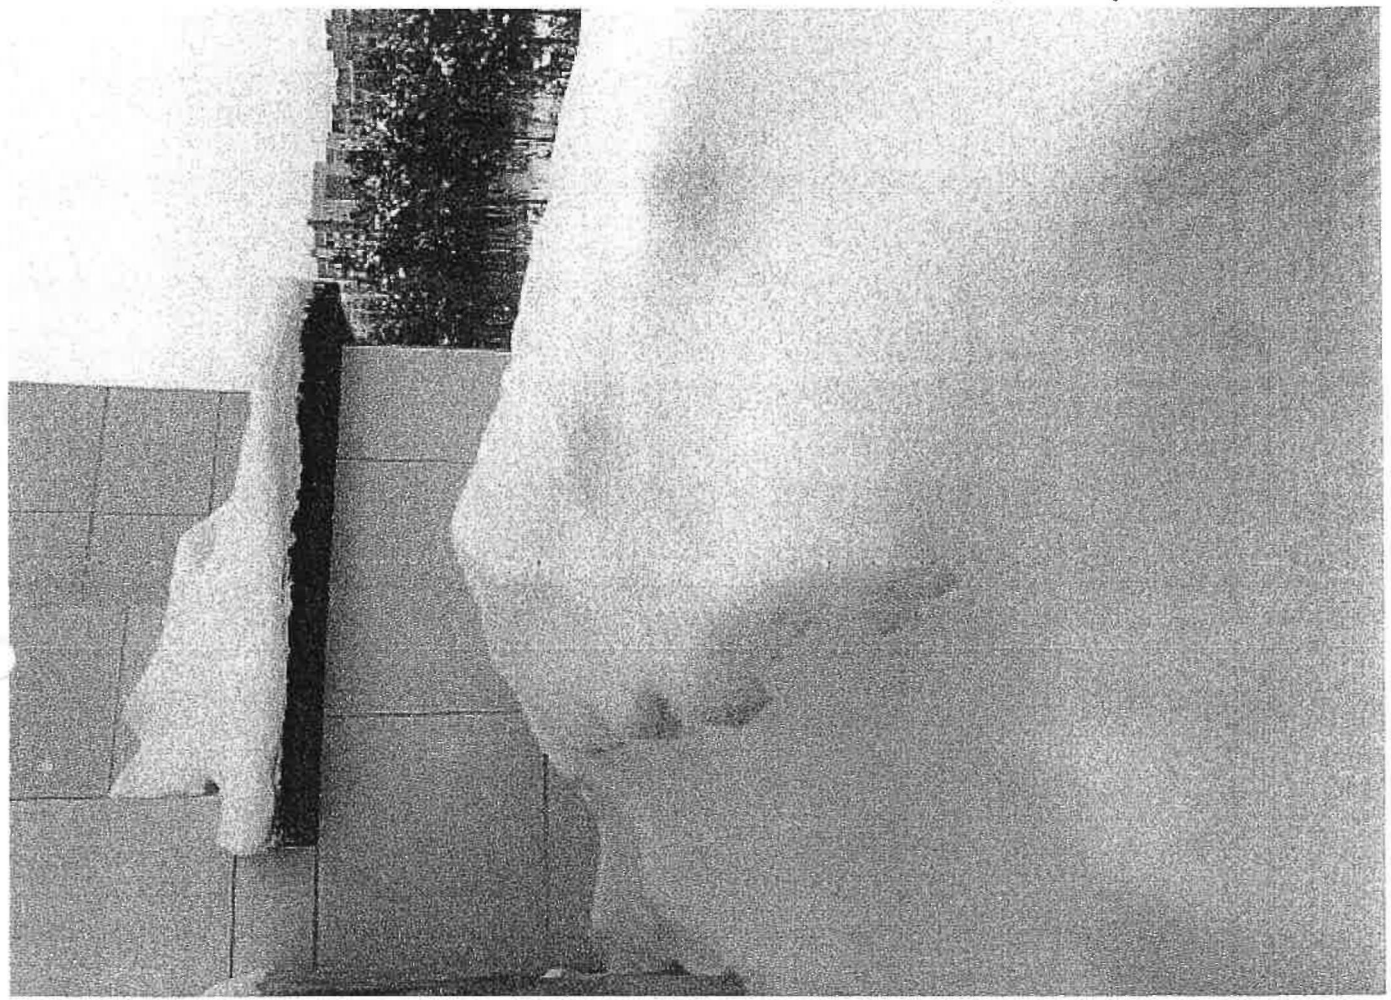
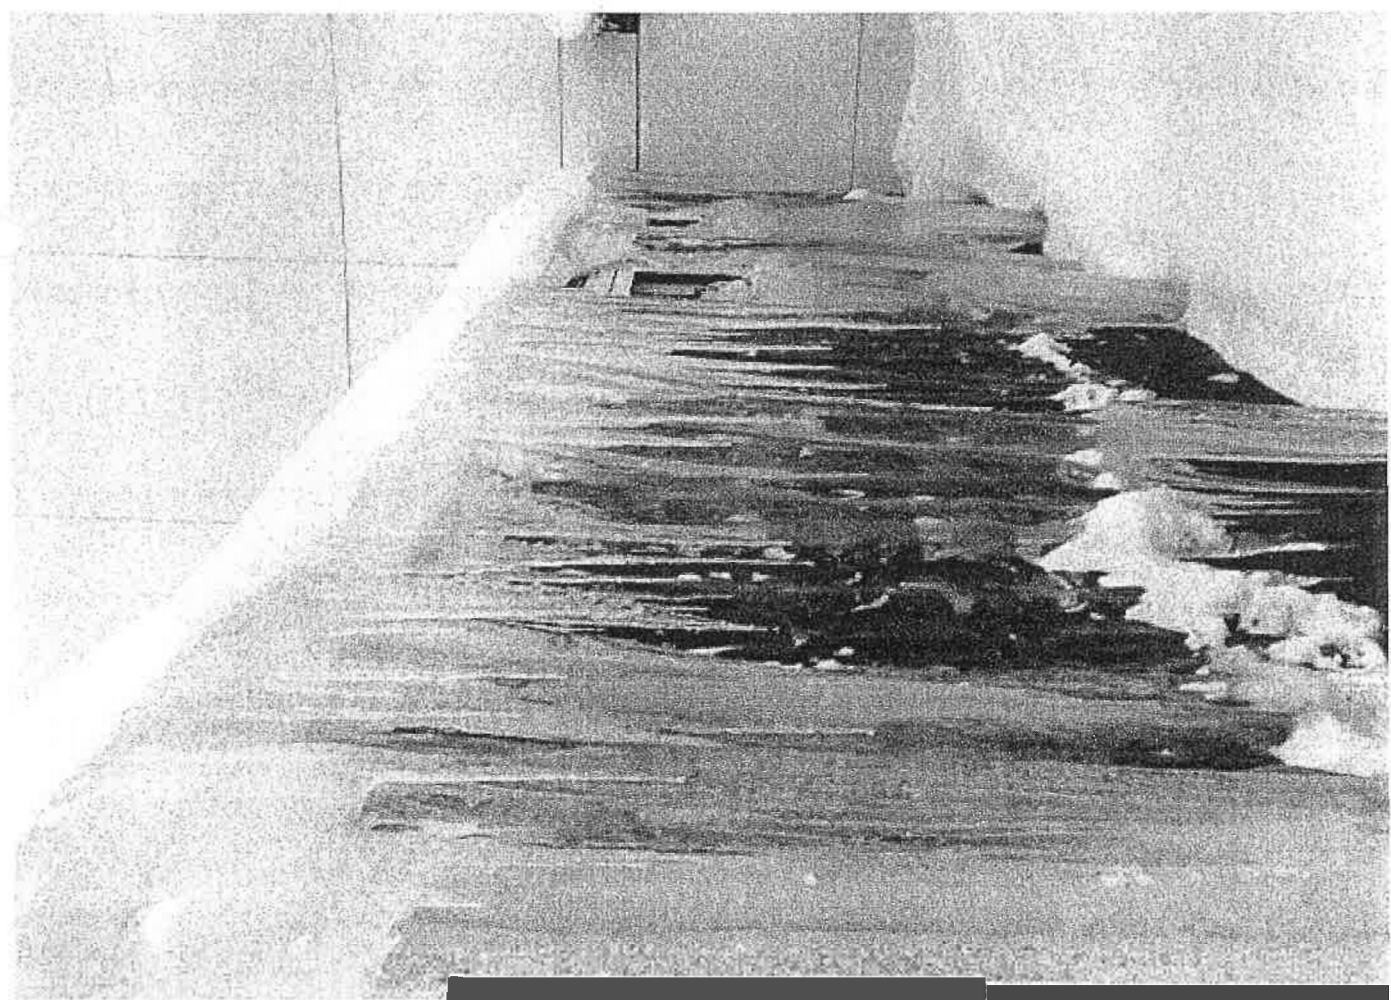
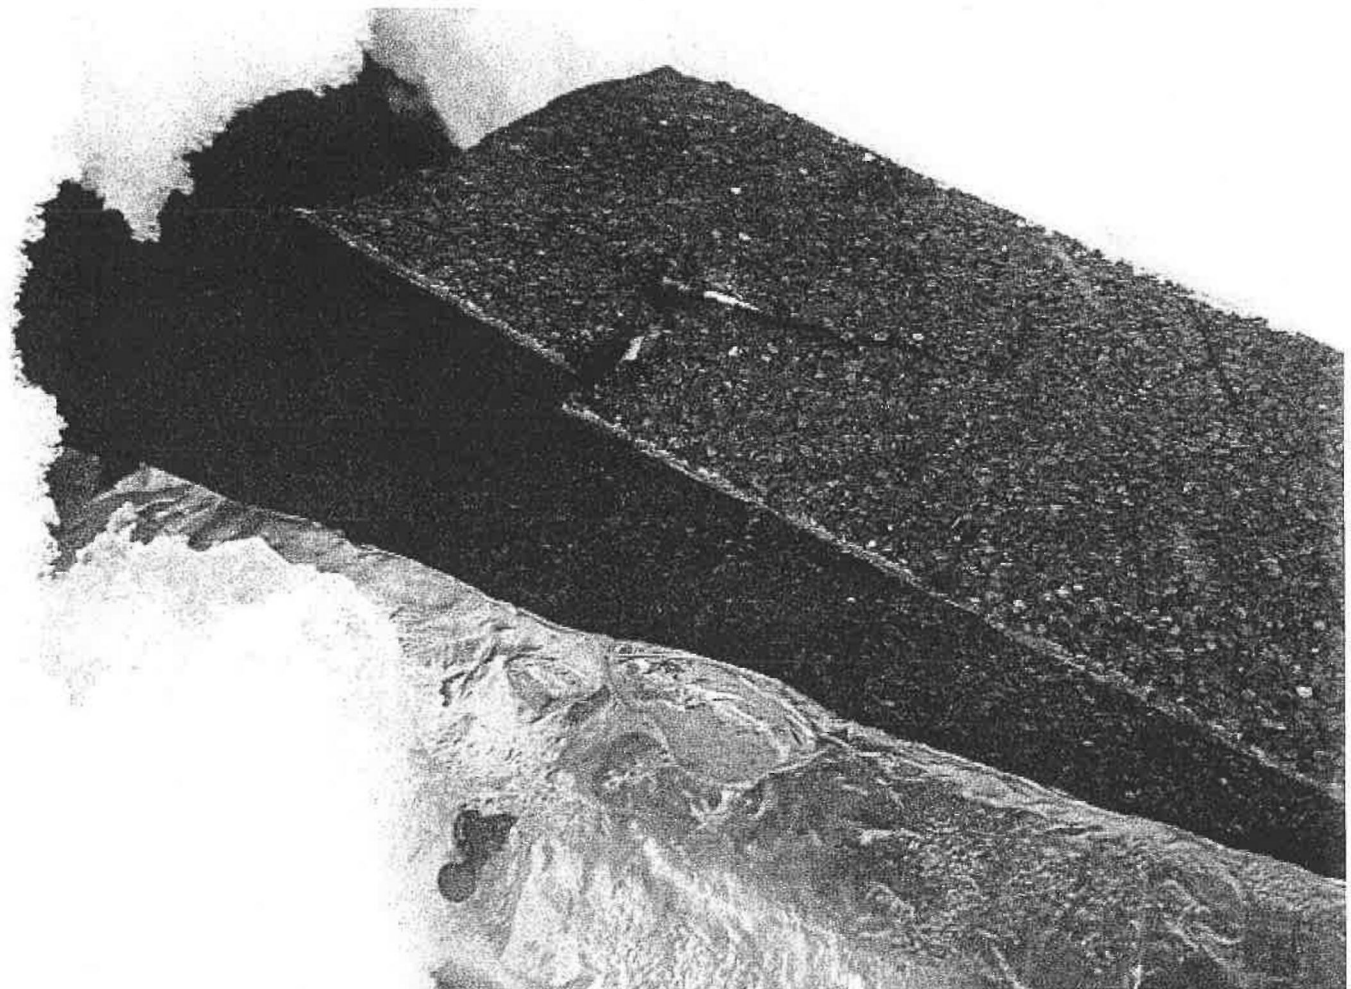
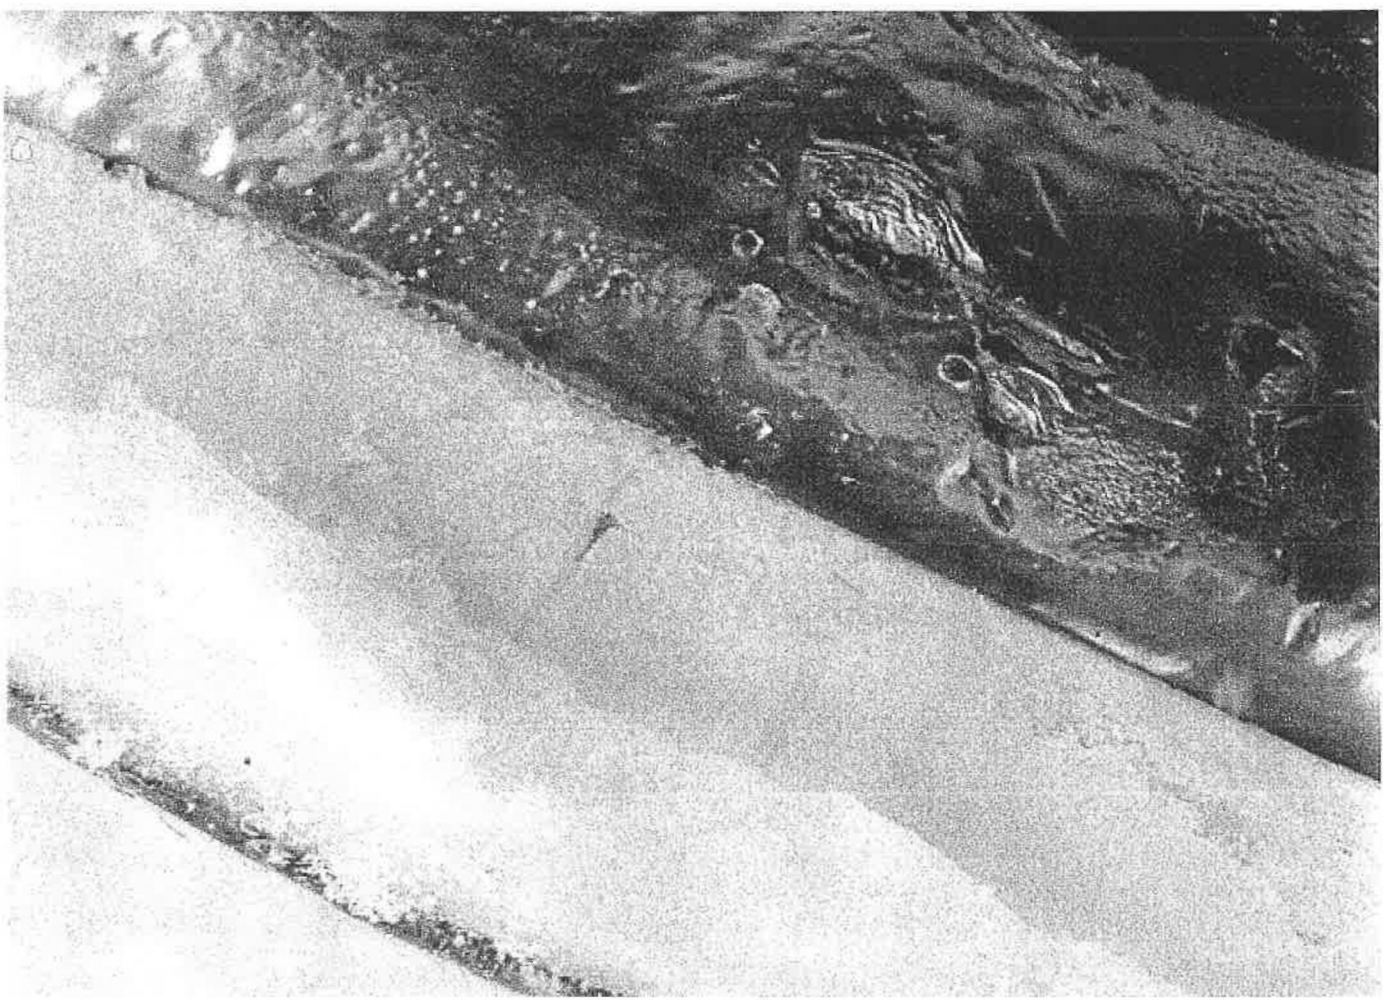
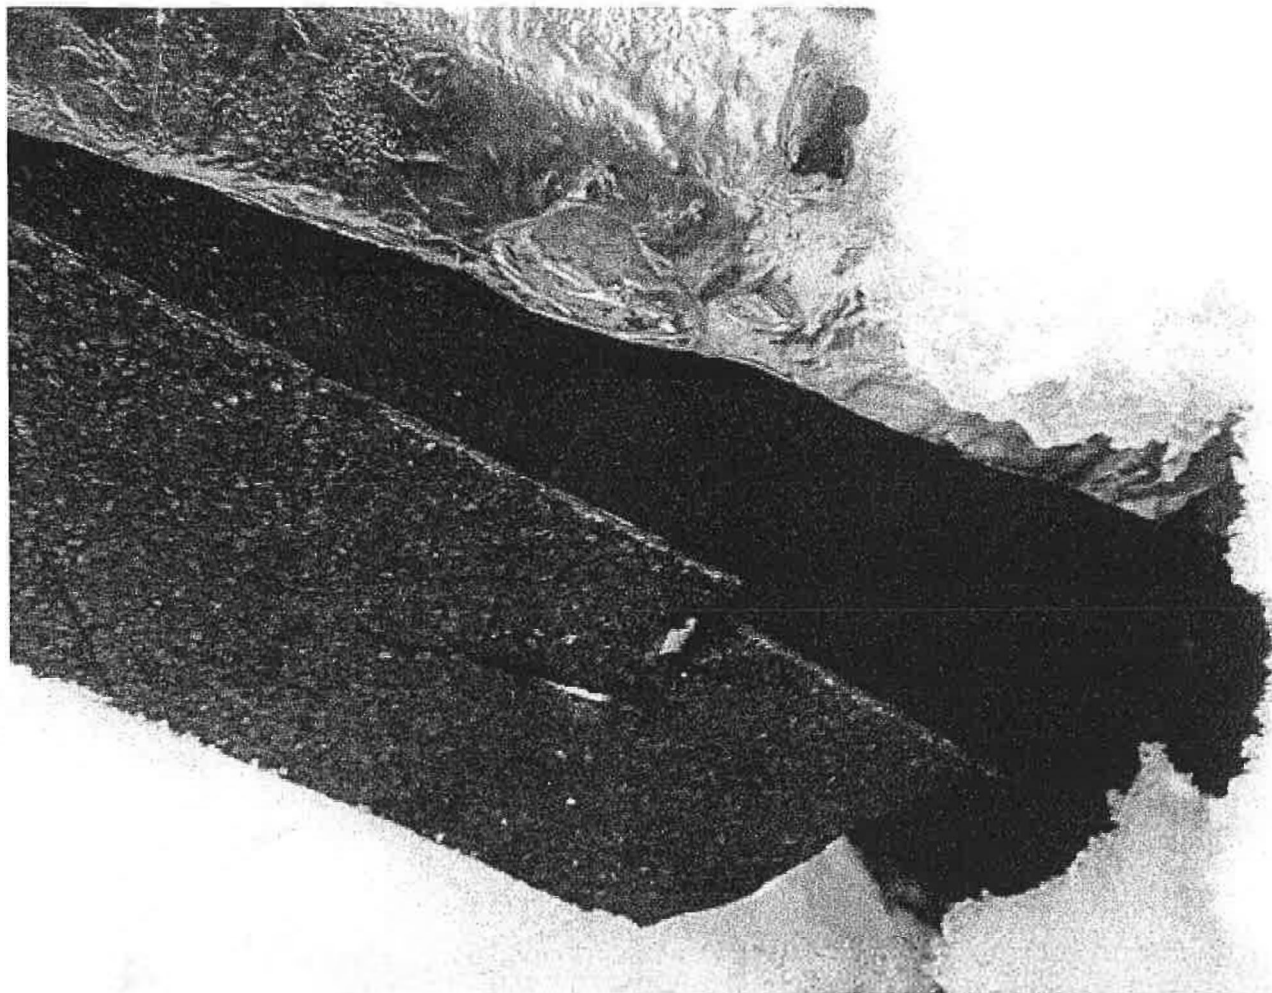
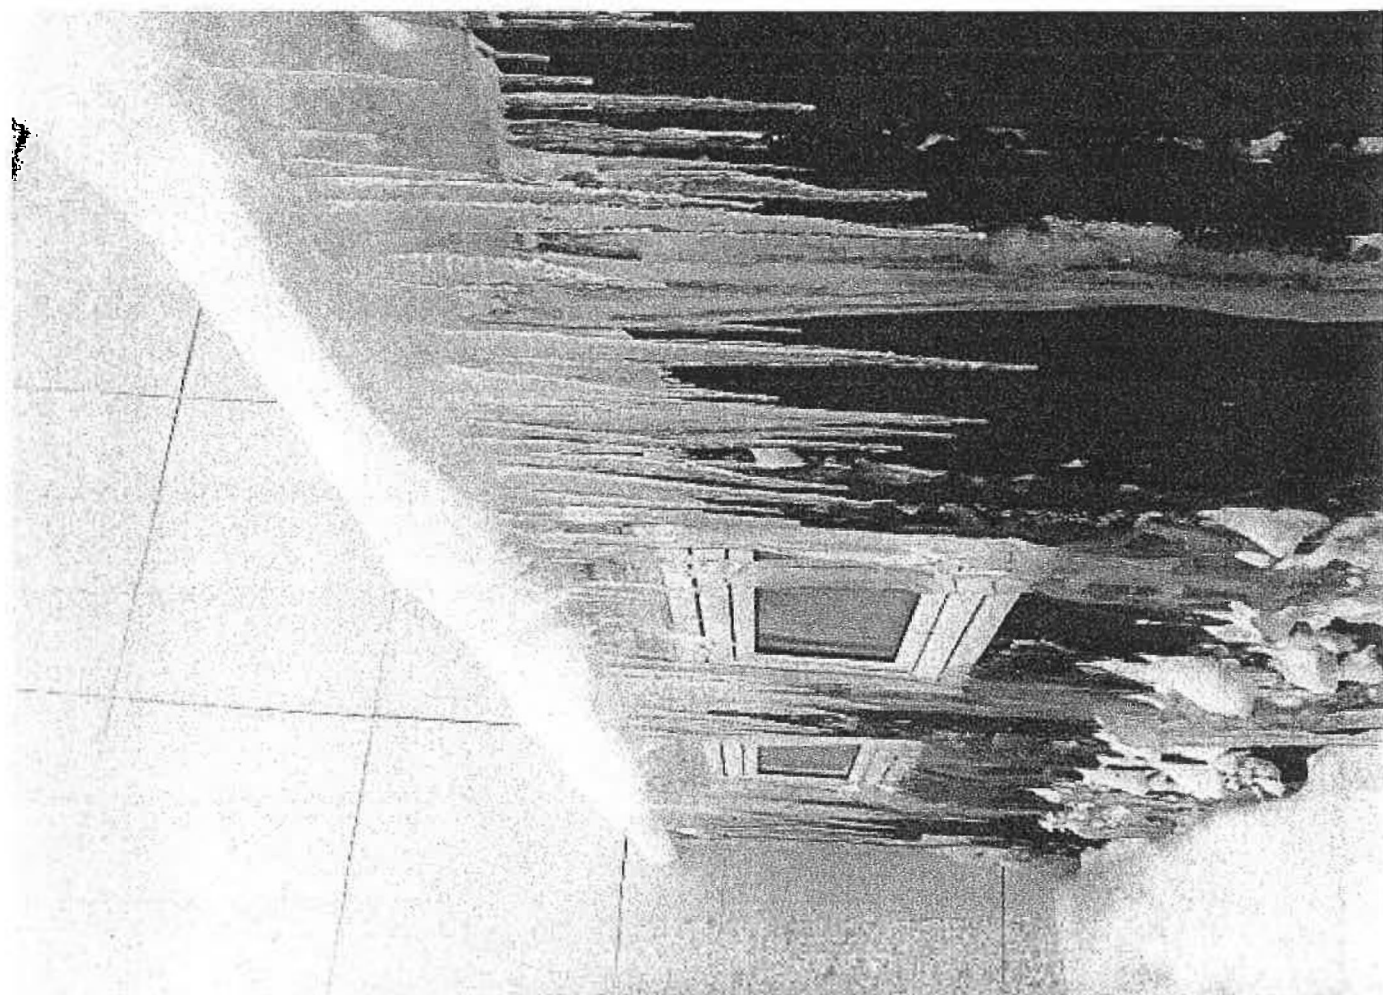
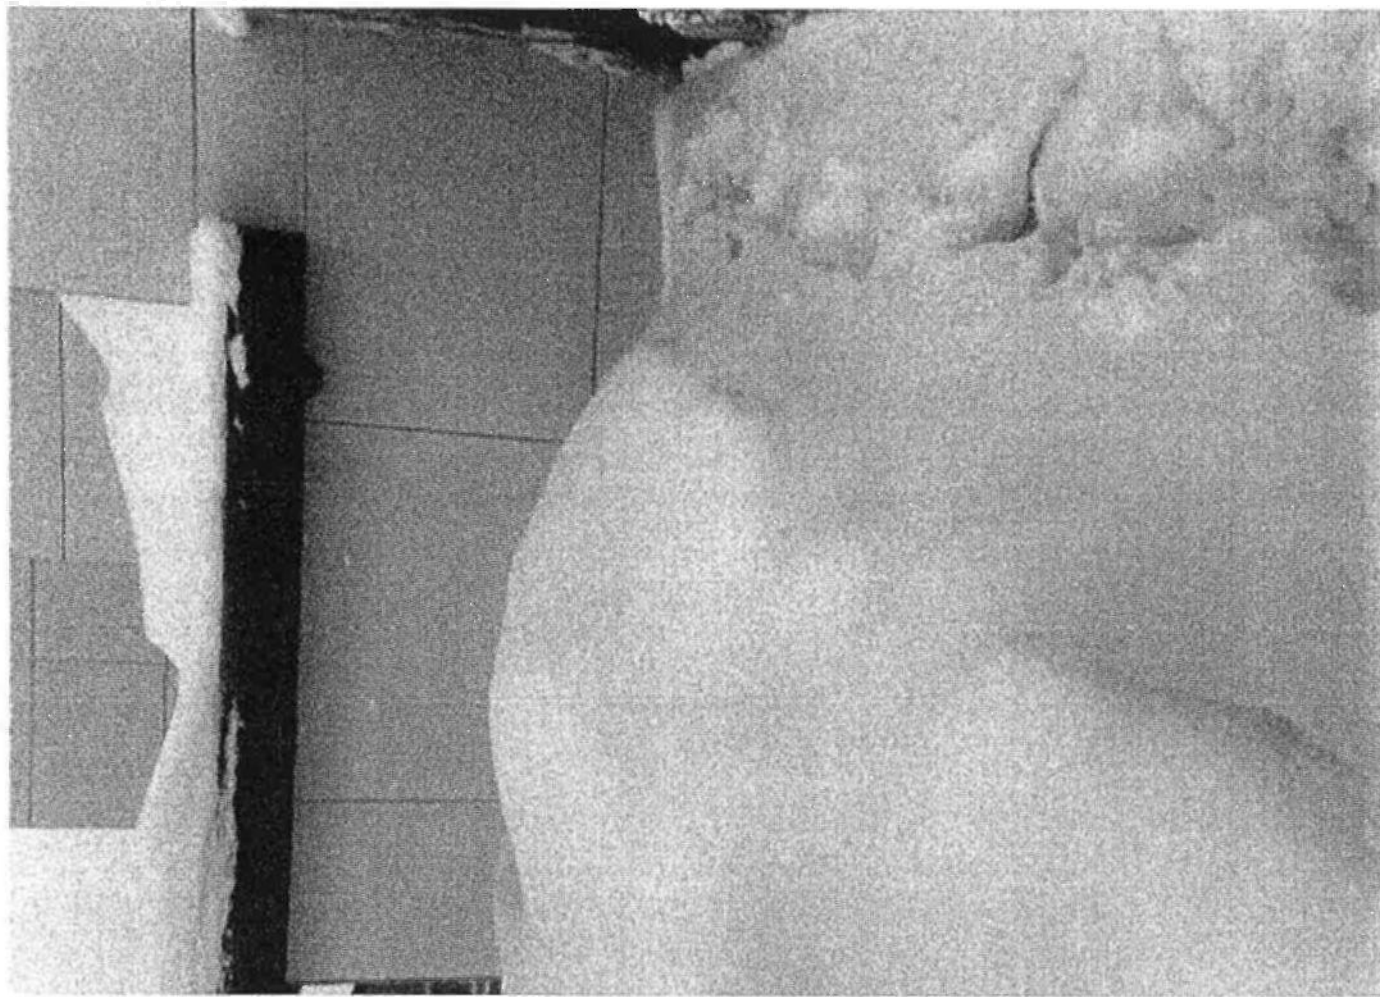
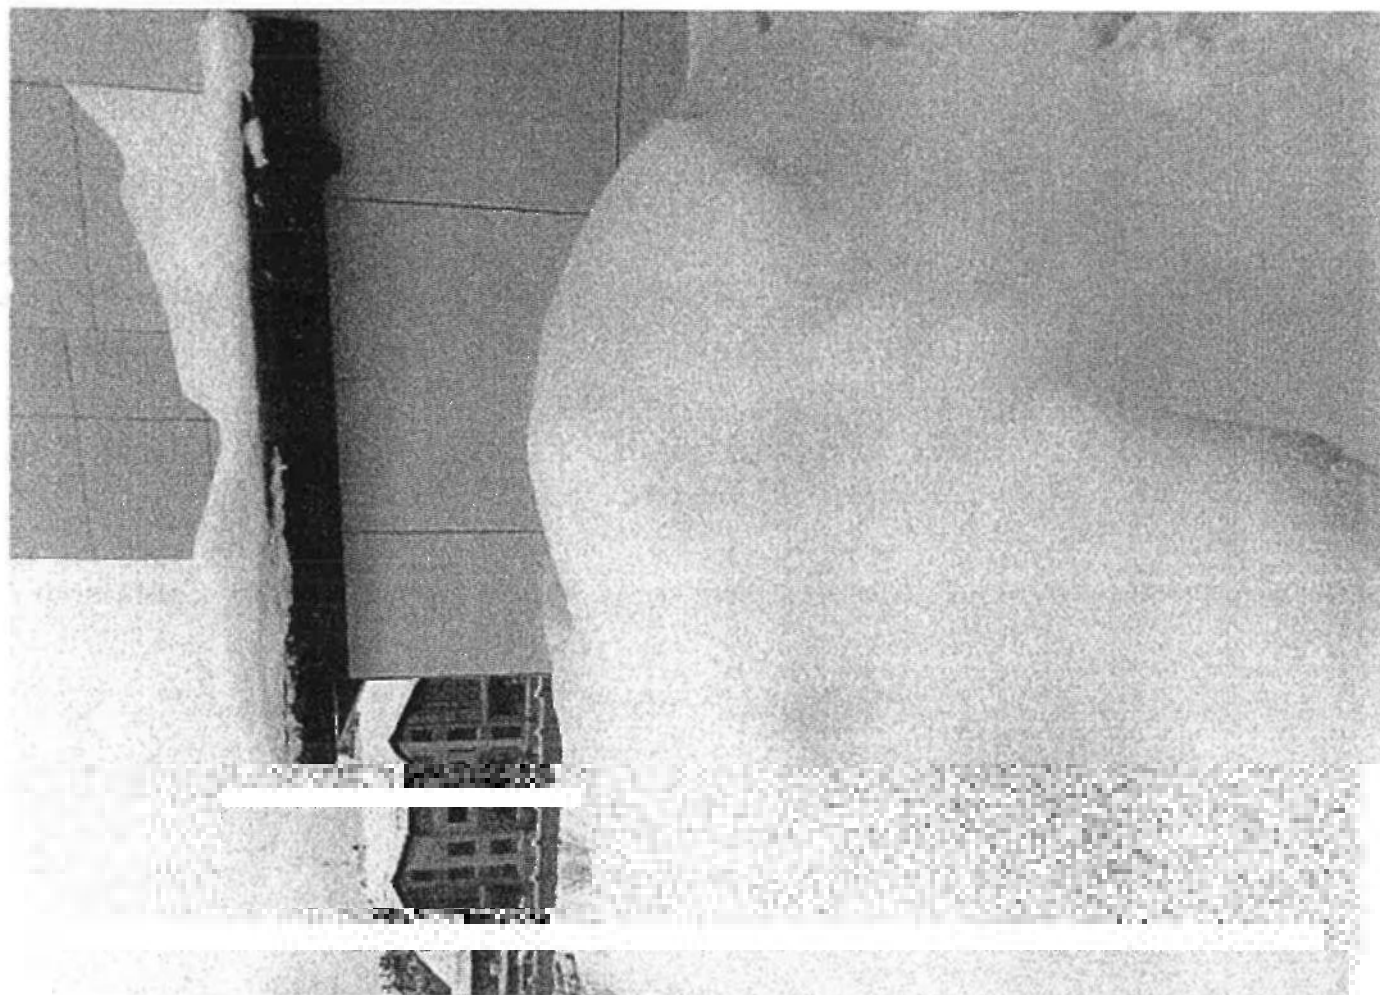
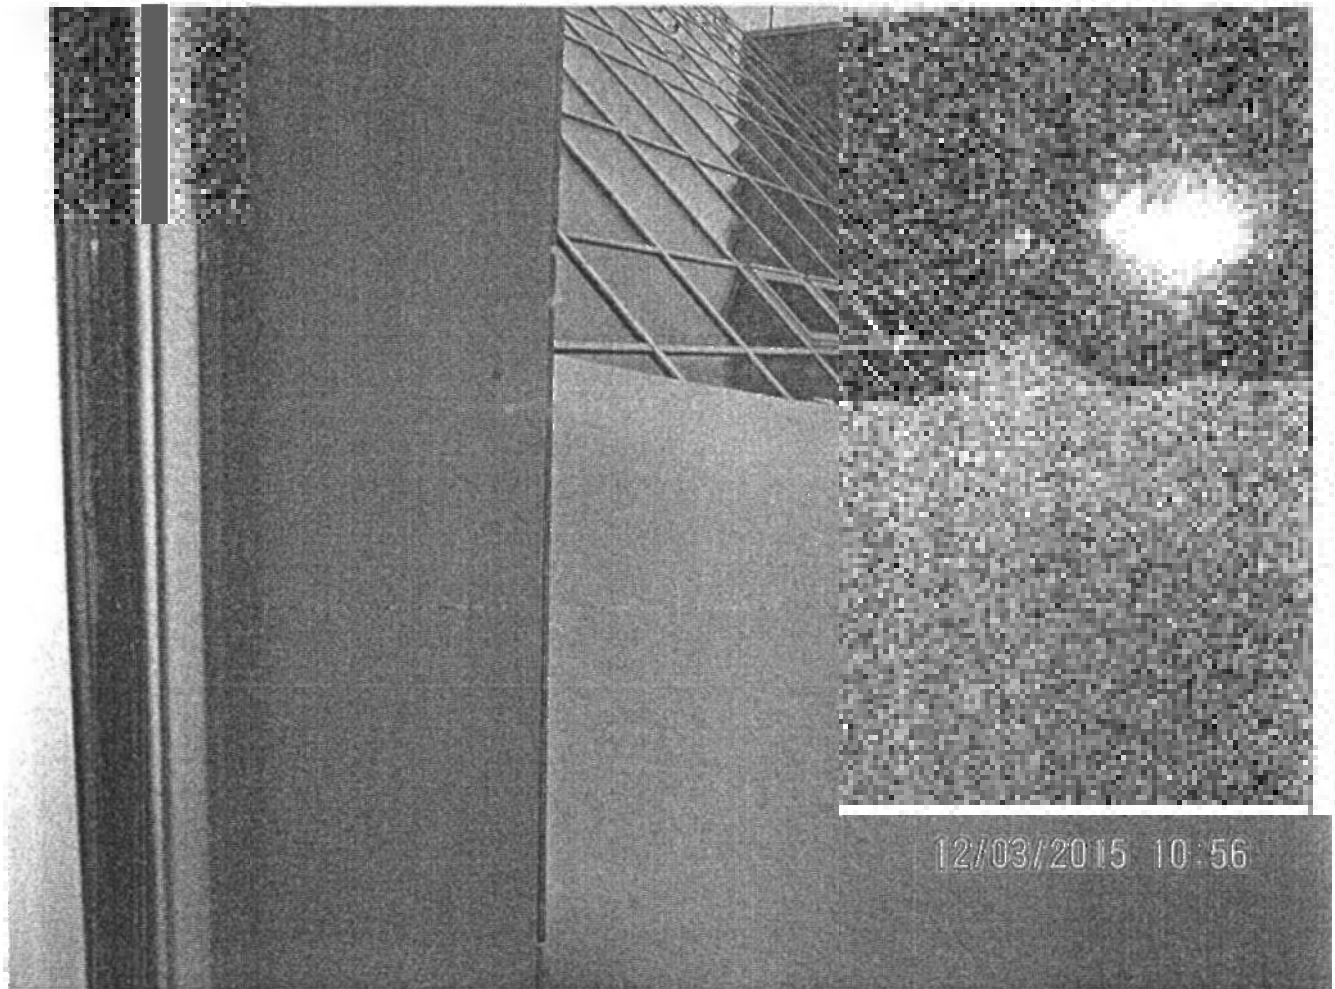
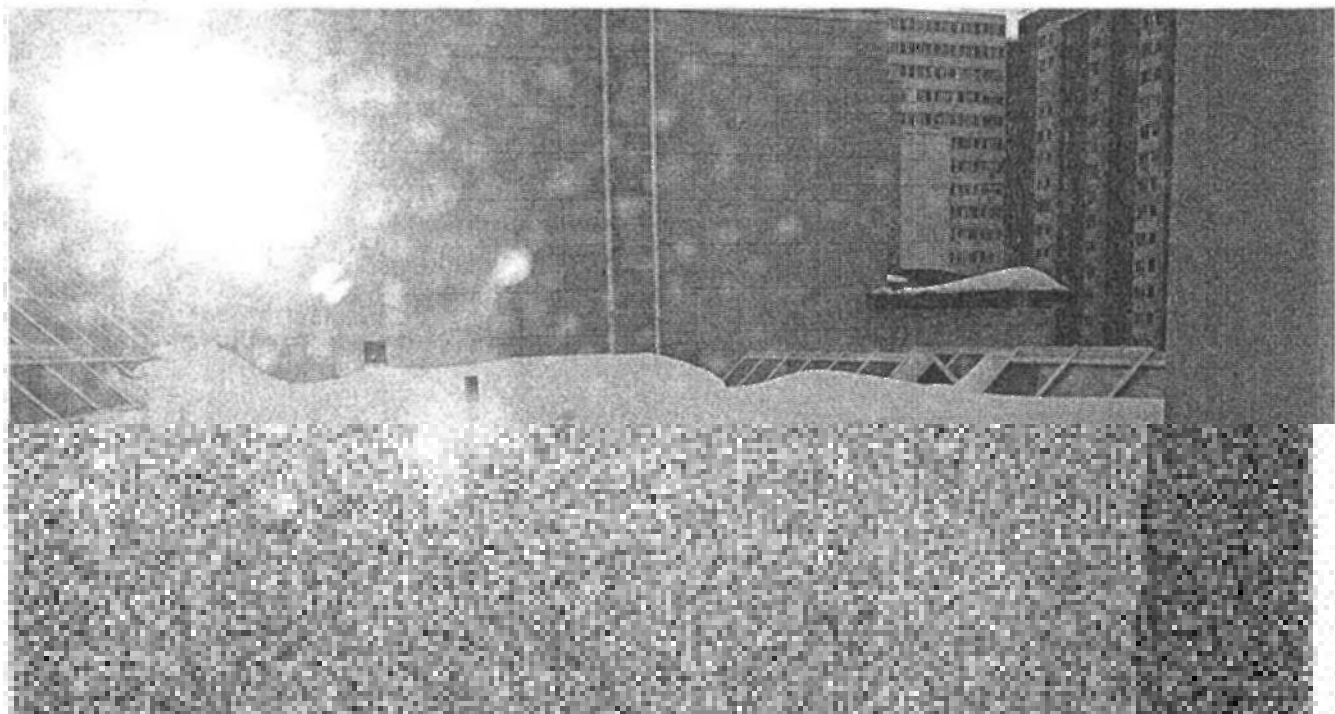
Нуровушка

| 1 | Протекание кровли над методическим кабинетом на 2 этаже и в группе кратковременного пребывания | Несвоевременно очищается снег с кровли. Фото прилагается. |
| 2 | В кабинетах учителя-логопеда, инструктора по физической культуре, музыкального руководителя, комнате приема пищи персонала на 3 этаже на стене под окном темные разводы и вздутие водоэмульсионной краски | Механическое повреждение кровли. Фото прилагается. |

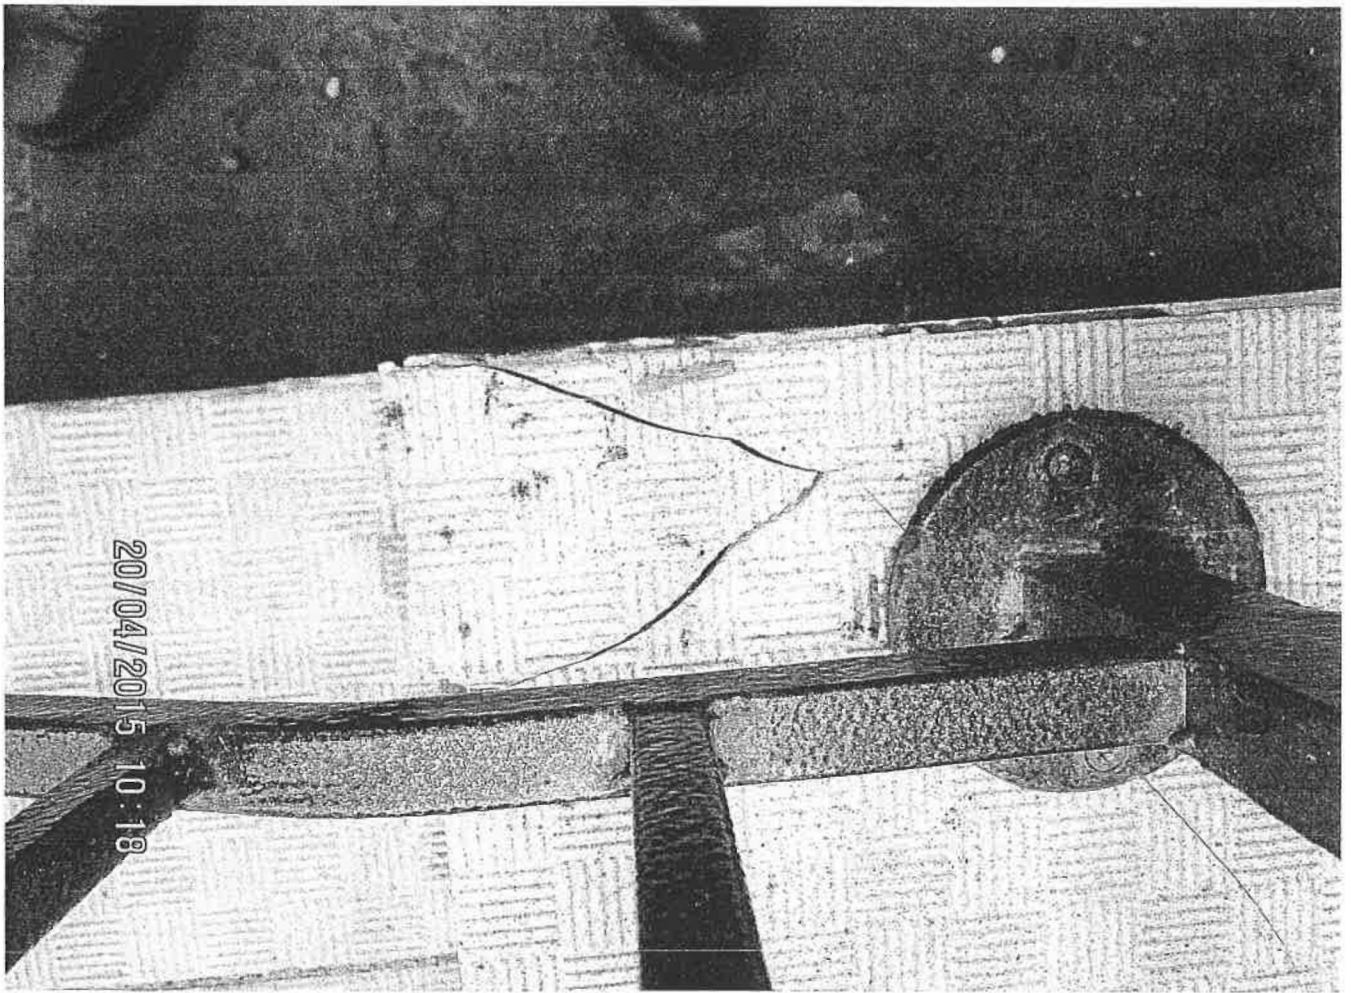
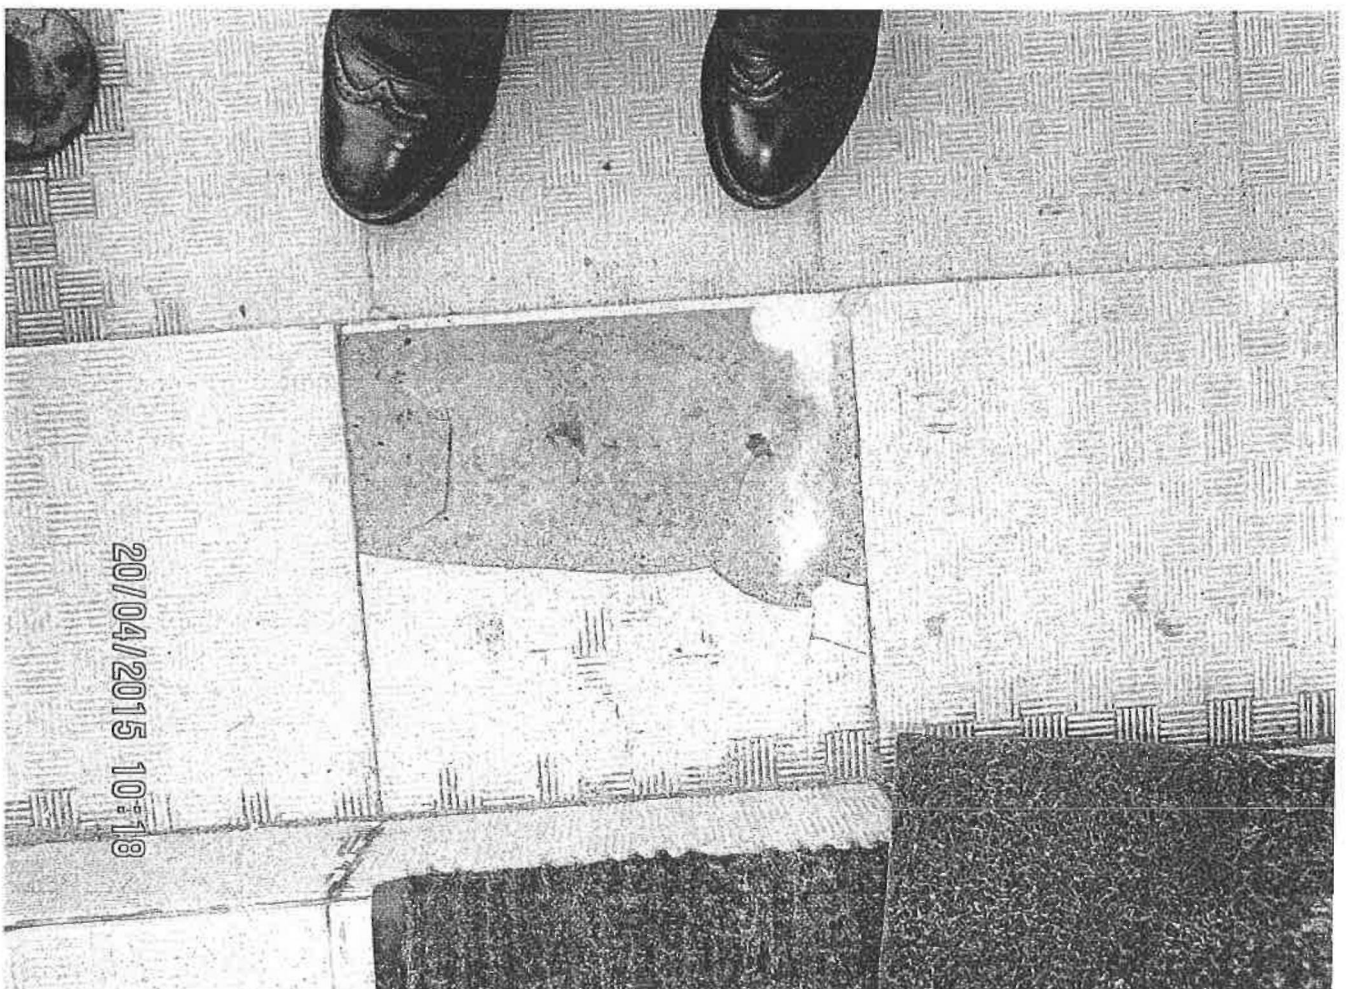
25  
"Берёзка" 11 0

| 15. МБДОУ № 34 «Березка», ЗАО «СУ-14» | | |
|---|---|---|
| 6 | На входной зоне отколота плитка (7 плиток) | Случай не является гарантийным. Механическое повреждение. Фото прилагается. |
