МУНИЦИПАЛЬНОЕ ОБРАЗОВАНИЕ  
ГОРОДСКОЙ ОКРУГ ГОРОД СУРГУТ

По вопросу повреждения целостности чаши бассейна в здании муниципального автономного учреждения «Ледовый Дворец спорта» (далее – МАУ «ЛДС») сообщаю следующее.

## Экспертное заключение № 017-СЭ/2014

Техническое заключение по результатам строительно-технической экспертизы кровли и чаши бассейна на объекте МАУ «Ледовый Дворец спорта», г. Сургут, ул. Югорский тракт, 40.

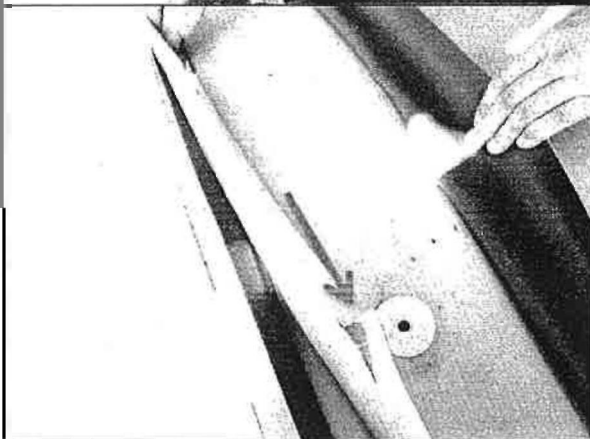
Рисунок 8. Разрыв мембраны в месте крепления дюбелем.

1. Разрывы мембраны в местах, где крепёжный дюбель расположен близко к краю полосы. Данное повреждение покрытия полимерной мембраны вызвано механическим воздействием.
2. Крепежные дюбели местами не закреплены, на некоторых из них крепёжный шуруп отсутствует. Данный факт является нарушением технологии устройства мембранной кровли с механическим креплением: «Механическое крепление производится при помощи телескопических держателей в комплекте с анкерными элементами, подобранными в соответствии с типом несущего основания. Для крепления мембраны к основанию из оцинкованного профлиста применяются кровельные сверлоконечные саморезы. Надежность установки крепежа должна быть проверена визуально при помощи экспресс-метода непосредственно на объекте. Для этого к закрепленной полосе мембраны прилагается вертикальное усилие.

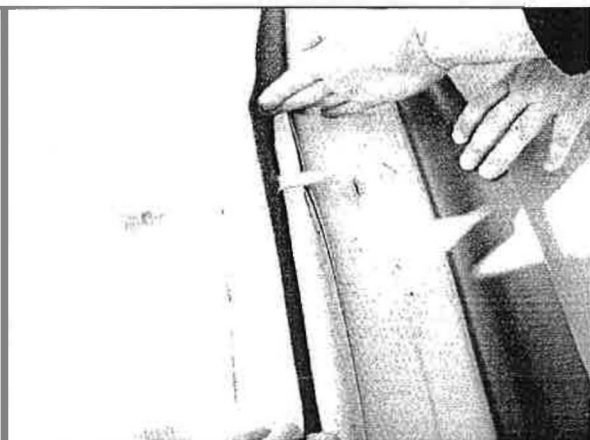
Рисунок 9. Крепёжный дюбель не закреплён,  
креплёжный шуруп отсутствует.

к основанию – удаляются без усилия, у части незакреплённых дюбелей отсутствует крепёжный элемент – самонарезной шуруп (рис. 9-12); 3) крепёжные дюбели, которые закреплены к основанию, местами расположены недопустимо близко к краю отдельной полосы мембраны, что приводит к разрушению материала мембраны в месте крепления – мембрана рвётся (рис. 10-4) местами сварной шов, соединяющий отдельные, рядом расположенные участки (полосы) мембраны, разрушен в силу того, что эти участки (полосы) расположены с небольшим по ширине нахлёстом друг на друга (рис. 16); 5) узлы примыкания мембраны к элементам ограждения кровли (металлическим перилам) по оси М в пределах осей 06-13 разрушены, тогда как подобные узлы по оси М в пределах осей 14-26 находятся в нормативном состоянии.

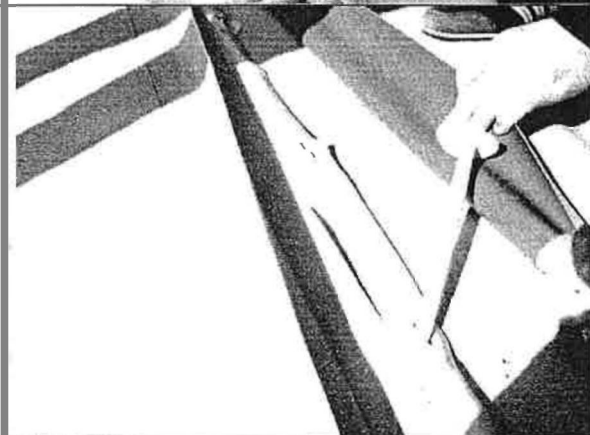
Рисунок 10. Узел крепления. Креплёжные  
дюбели местами не закреплены.

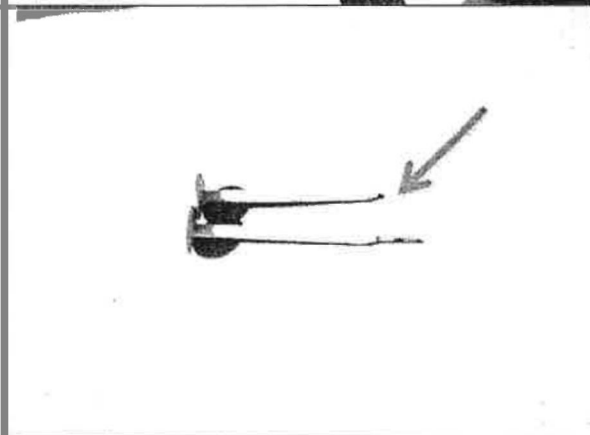
Рисунок 11. Креплёжные дюбели местами не  
закреплены, на некоторых их них  
отсутствуют крепёжные шурупы.

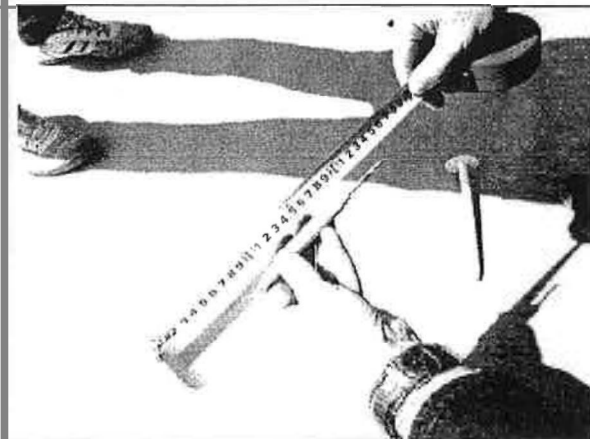
Рисунок 12. Длина крепёжного дюбеля  
составляет 200 мм.

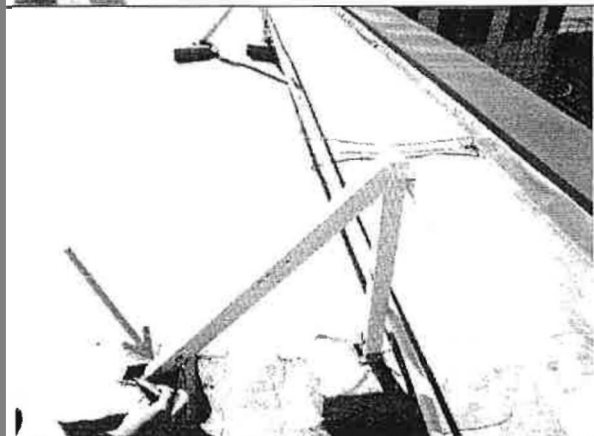
Рисунок 15. Конструкция кровли. Узел примыкания материала покрытия к элементам ограждения – материал мембраны в месте примыкания разрушен.

3. Материал мембраны в местах примыкания к элементам ограждения по оси М в пределах осей 06-13 разрушен тогда как узлы примыкания в пределах осей 14-26 целы и герметичны. Данный факт свидетельствует о ненормальном физическом воздействии на разрушенные узлы.

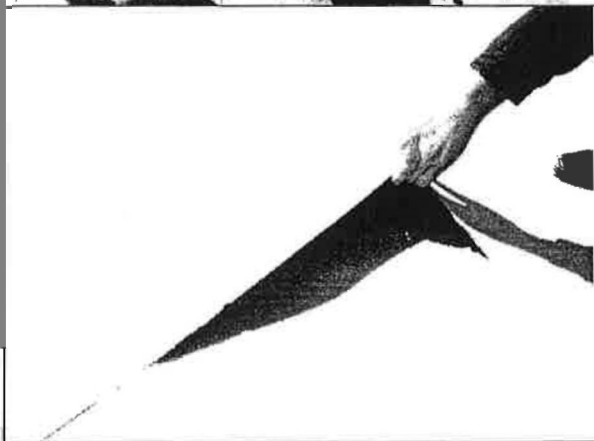
Рисунок 16. Разрыв шва примыкания отдельных полотен мембраны.

4. Многочисленные нарушения целостности сварного шва соседних полотен полимерной мембраны, и, как следствие, разрушение покрытия. Данный факт свидетельствует о нарушении технологии устройства мембранной кровли с механическим креплением. Непосредственной причиной возникновения данного дефекта является недостаточная ширина участка нахлёста отдельных полотен мембраны друг на друга и, как следствие, недостаточная прочность сварного шва.

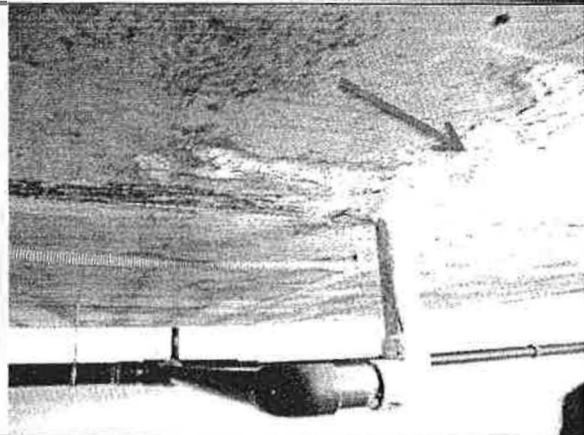
Рисунок 26. Форсунка подачи воды в бассейн в пределах осей А-Б/1-2. На поверхности бетона трещины со следами протечки воды.

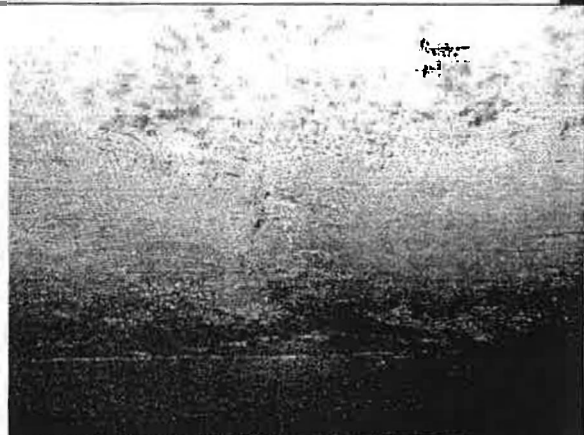
Согласно проверочным расчетам армирование относительно оси Х в опорной зоне должно быть 40,2см<sup>2</sup>, а фактически составляет 30,72 см<sup>2</sup>, в результате чего появляются трещины в приопорной зоне.

То же, по оси Y в опорной зоне согласно проверочного расчета требуется количество арматуры 30,8 см<sup>2</sup>, а согласно проектной документации составляет 21,672 см<sup>2</sup>, чего явно недостаточно, в результате чего появляются трещины в при опорной зоне.

Инструментальным контролем установлено что именно в при опорных зонах трещины наибольшей глубины - до 126мм, что говорит о недостаточной работе арматурного каркаса, задача которого – сопротивление изгибающему моменту

Рисунок 27. Нижняя поверхность конструкции чаши бассейна. Наблюдаются трещины шириной раскрытия менее 1 мм, глубиной от 32 мм до 126 мм.

Рекомендации по устранению выявленных в процессе визуально-инструментального обследования дефектов. Для исключения возможности аварии необходимо произвести усиление опорной конструкции в приопорной зоне путём расширения опорных стенок. В результате усиливающих мероприятий будет остановлено развитие трещин в глубину конструкции и исключено её разрушение, т. к. дополнительные опорные участки примут на себя нагрузку и требование поверочного расчёта по площади армирования снизится до фактического (проектного): для оси X с  $40,2 \text{ см}^2$  до  $30,72 \text{ см}^2$ ; для оси Y с  $30,8 \text{ см}^2$  до  $21,672 \text{ см}^2$ .

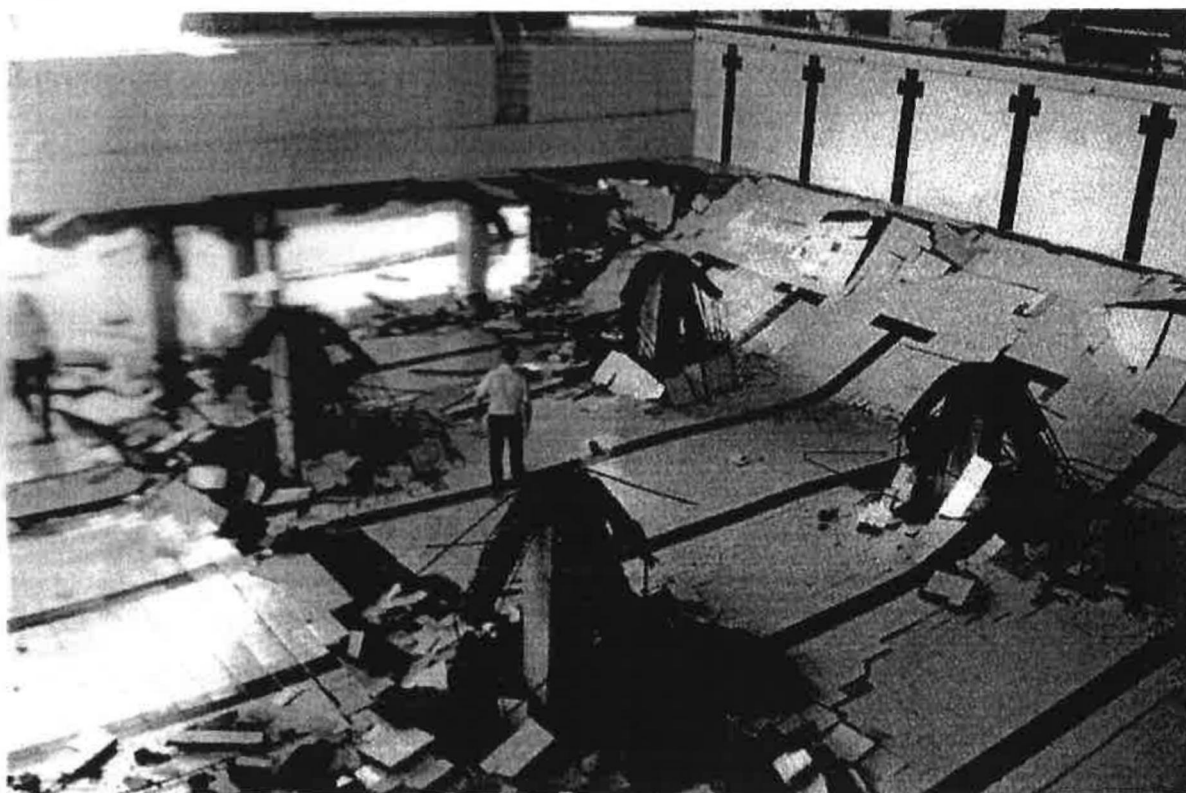
Рисунок 31. Разрушение конструкции в приопорных зонах.
