МУНИЦИПАЛЬНОЕ ОБРАЗОВАНИЕ  
ГОРОДСКОЙ ОКРУГ ГОРОД СУРГУТ

ДЕПАРТАМЕНТ АРХИТЕКТУРЫ  
И ГРАДОСТРОИТЕЛЬСТВА

ДАиГ № 02-01-2726/15-0-0  
от 21.04.2015

Информация по замечаниям вновь введенных в эксплуатацию объектов образовательных учреждений, изложенных в письме Председателя Думы города Сургута от 13.04.2015 № 18-02-927/15-0-0  
на заседание постоянного комитета Думы города по социальной политике  
на 21.04.2015

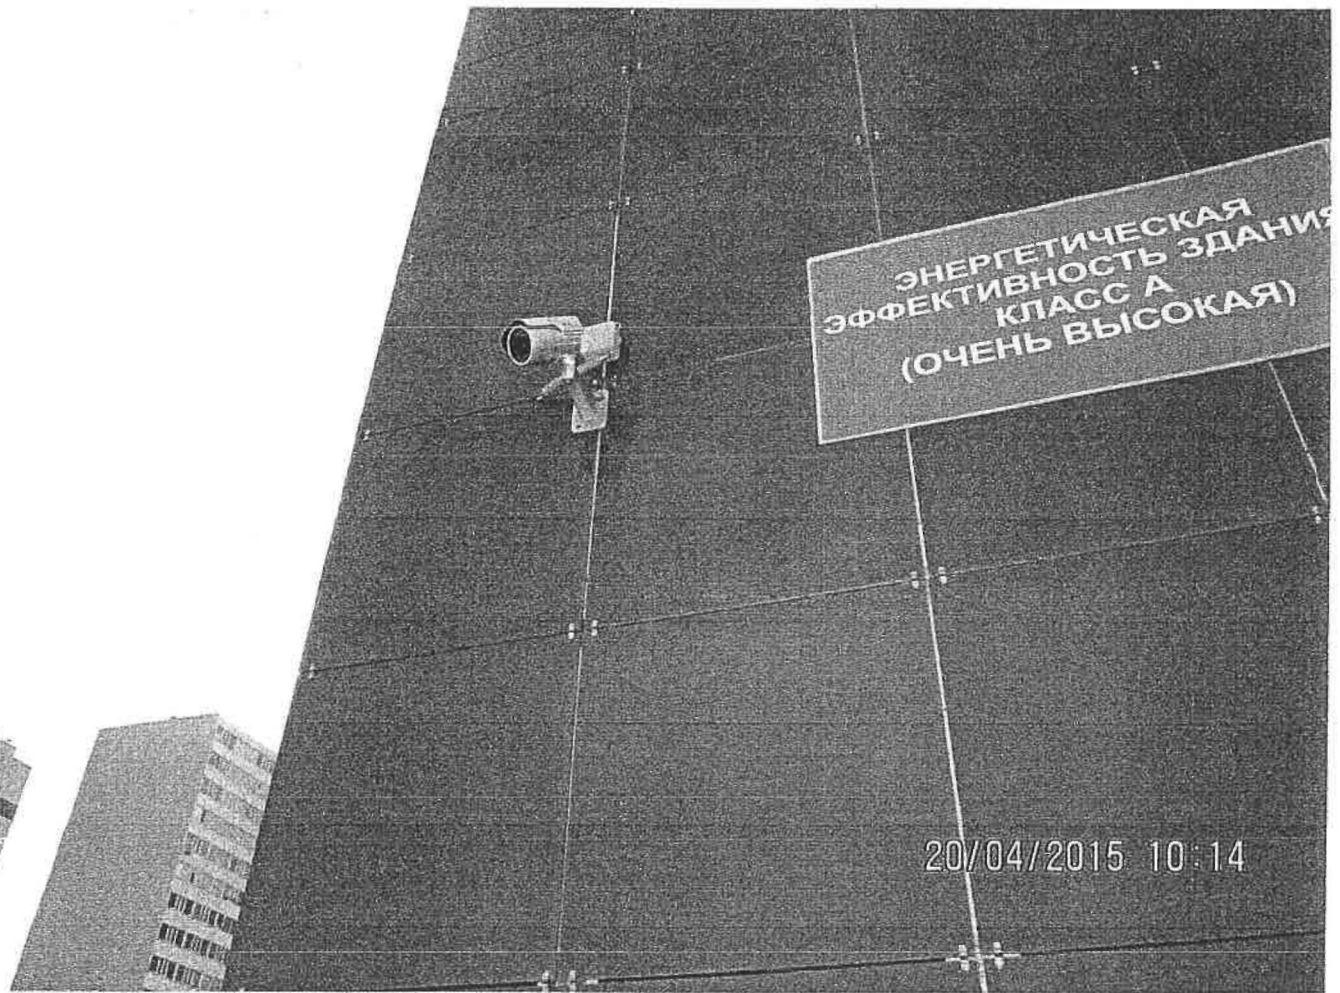
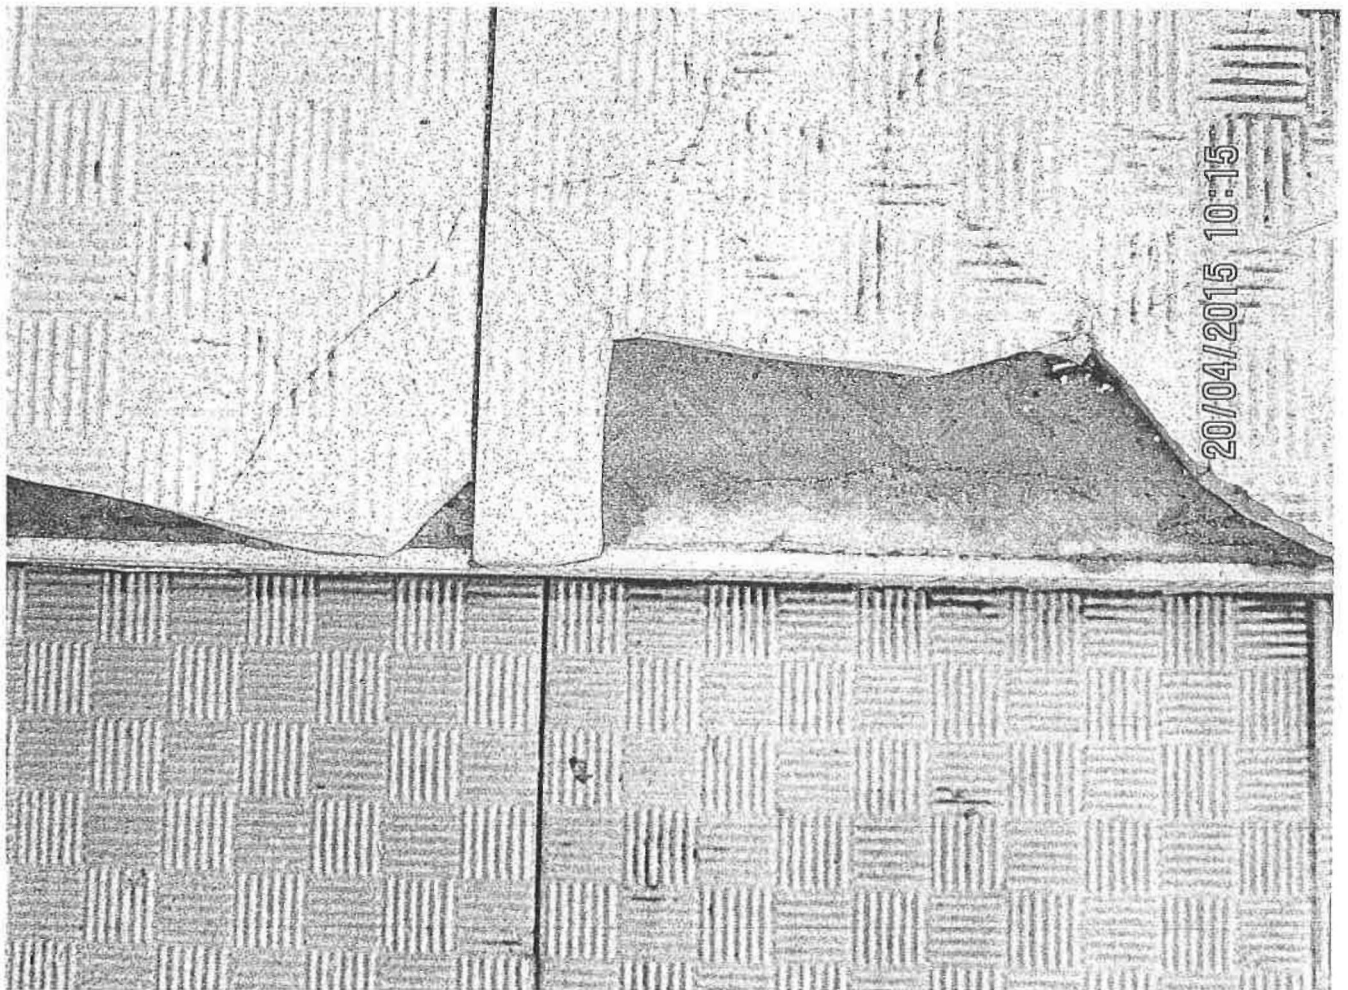
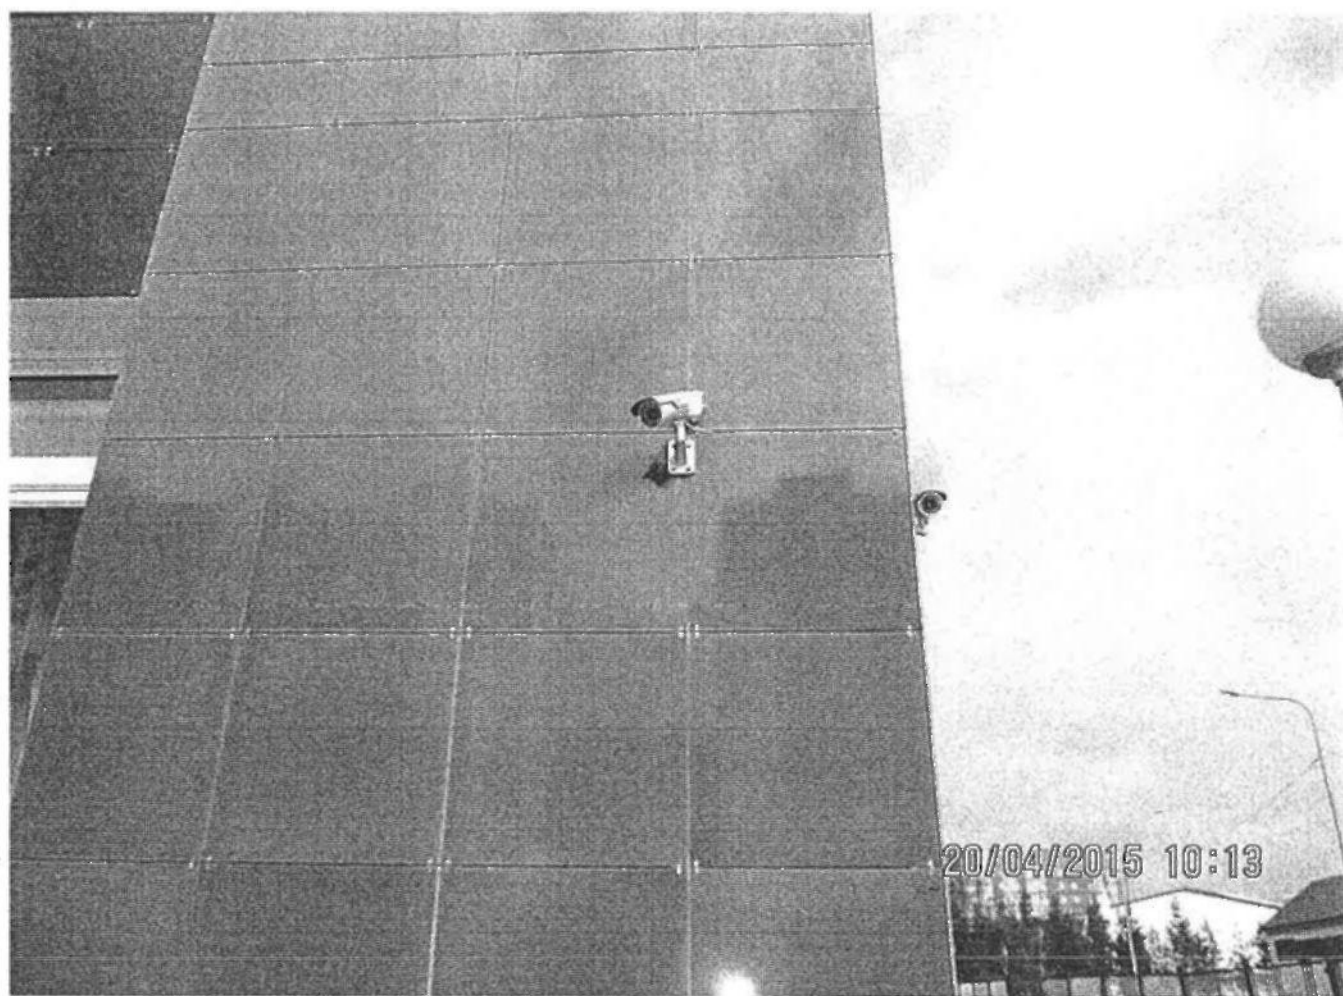
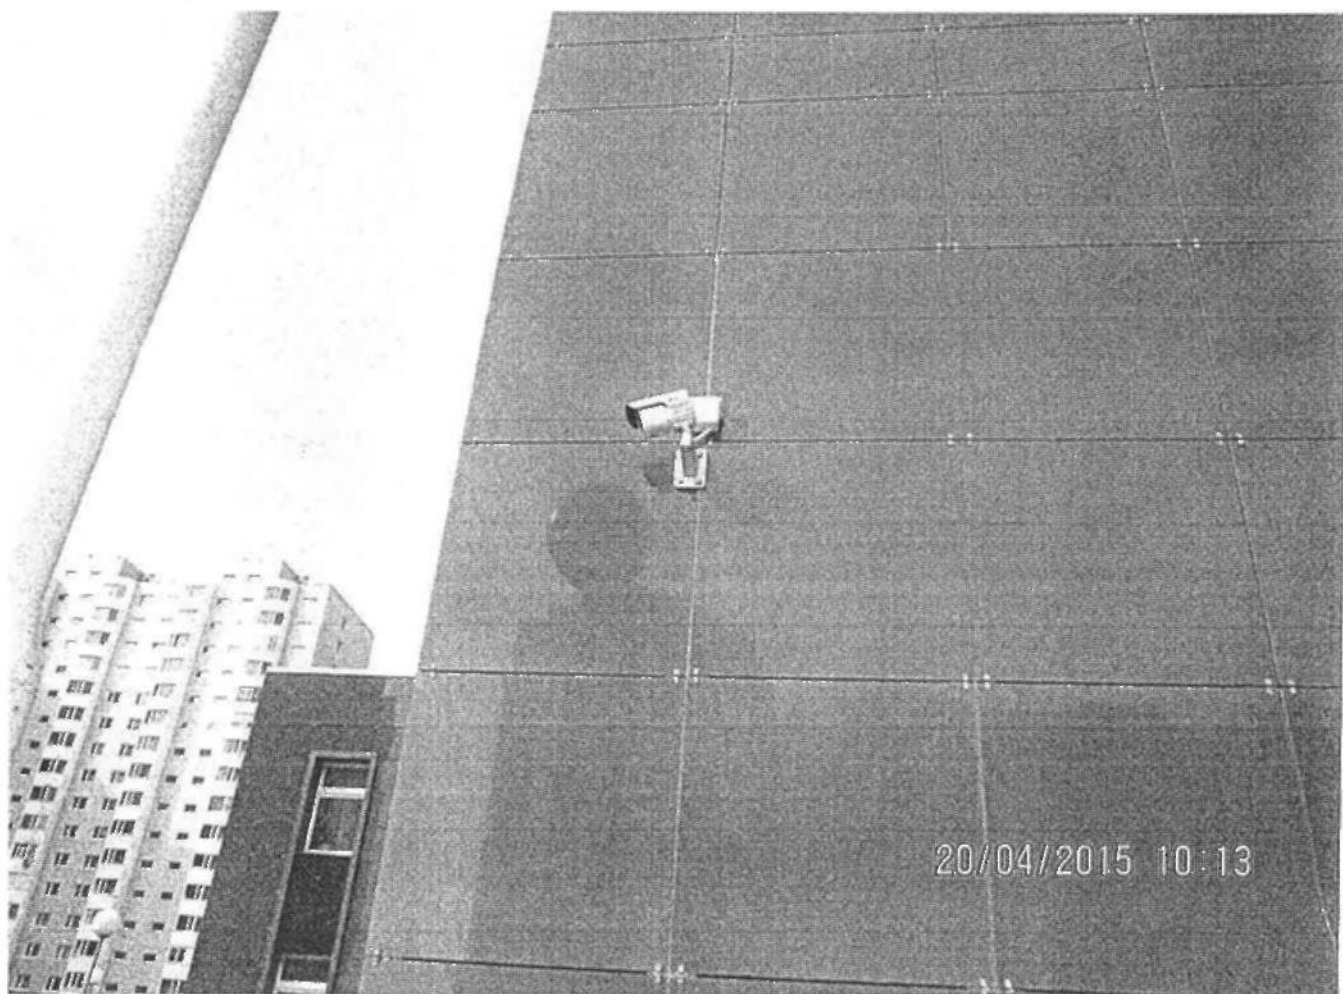
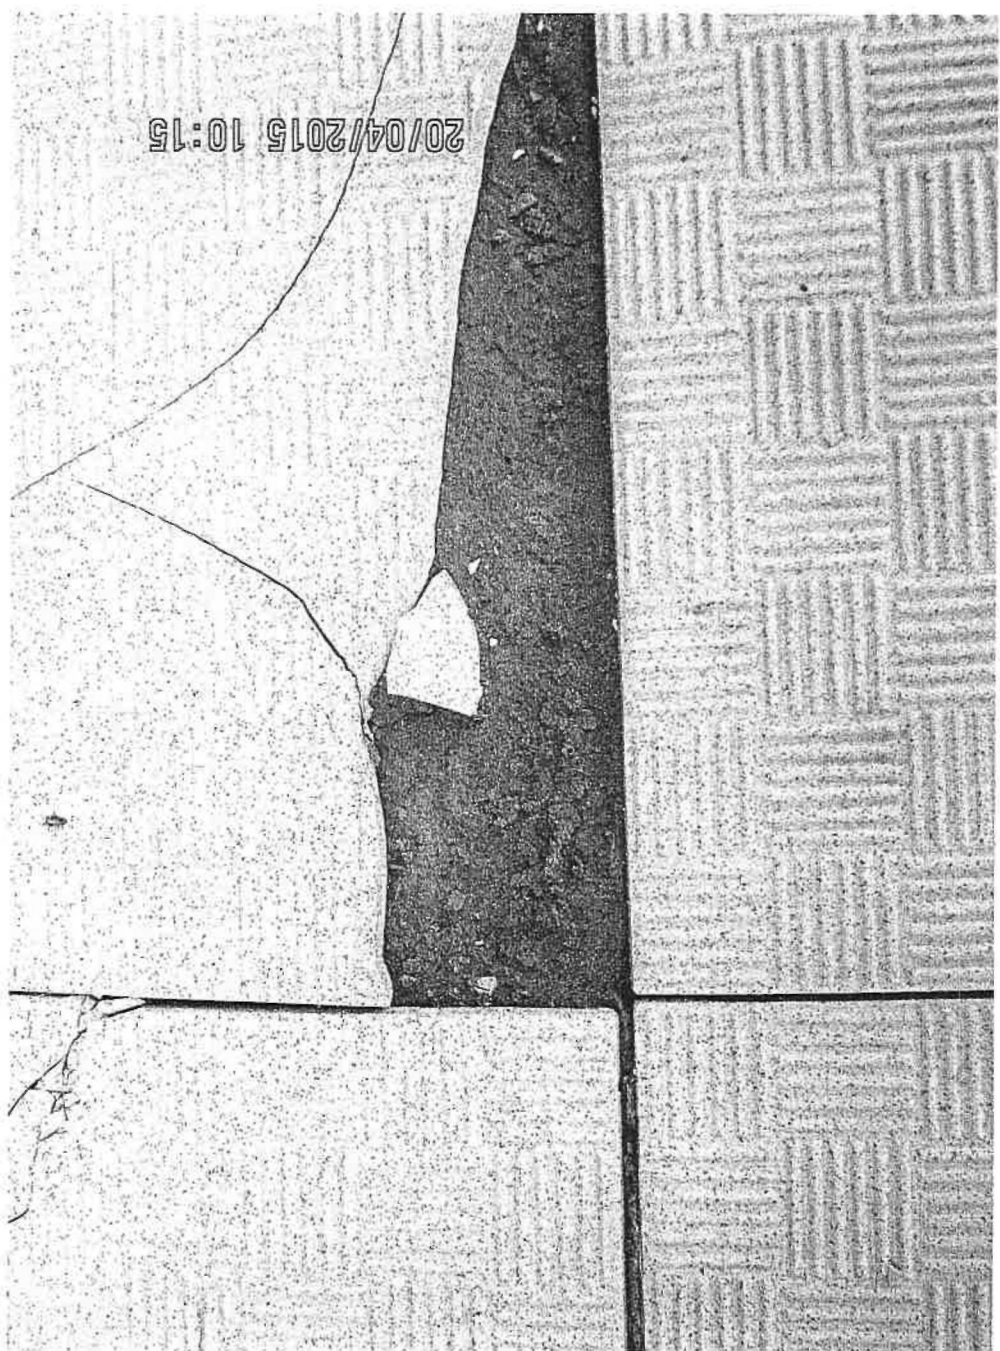
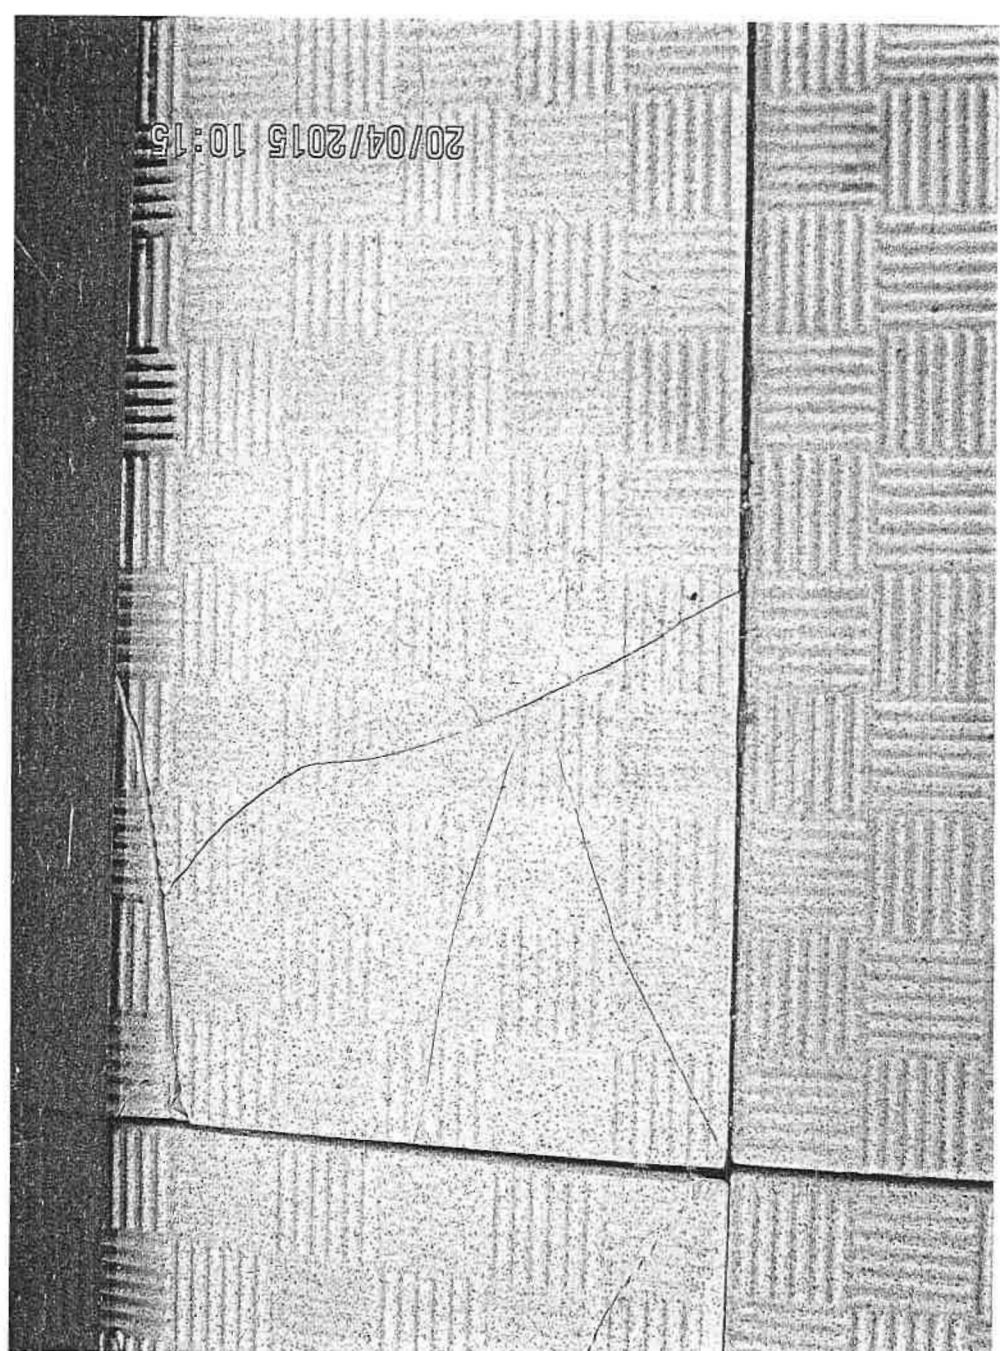
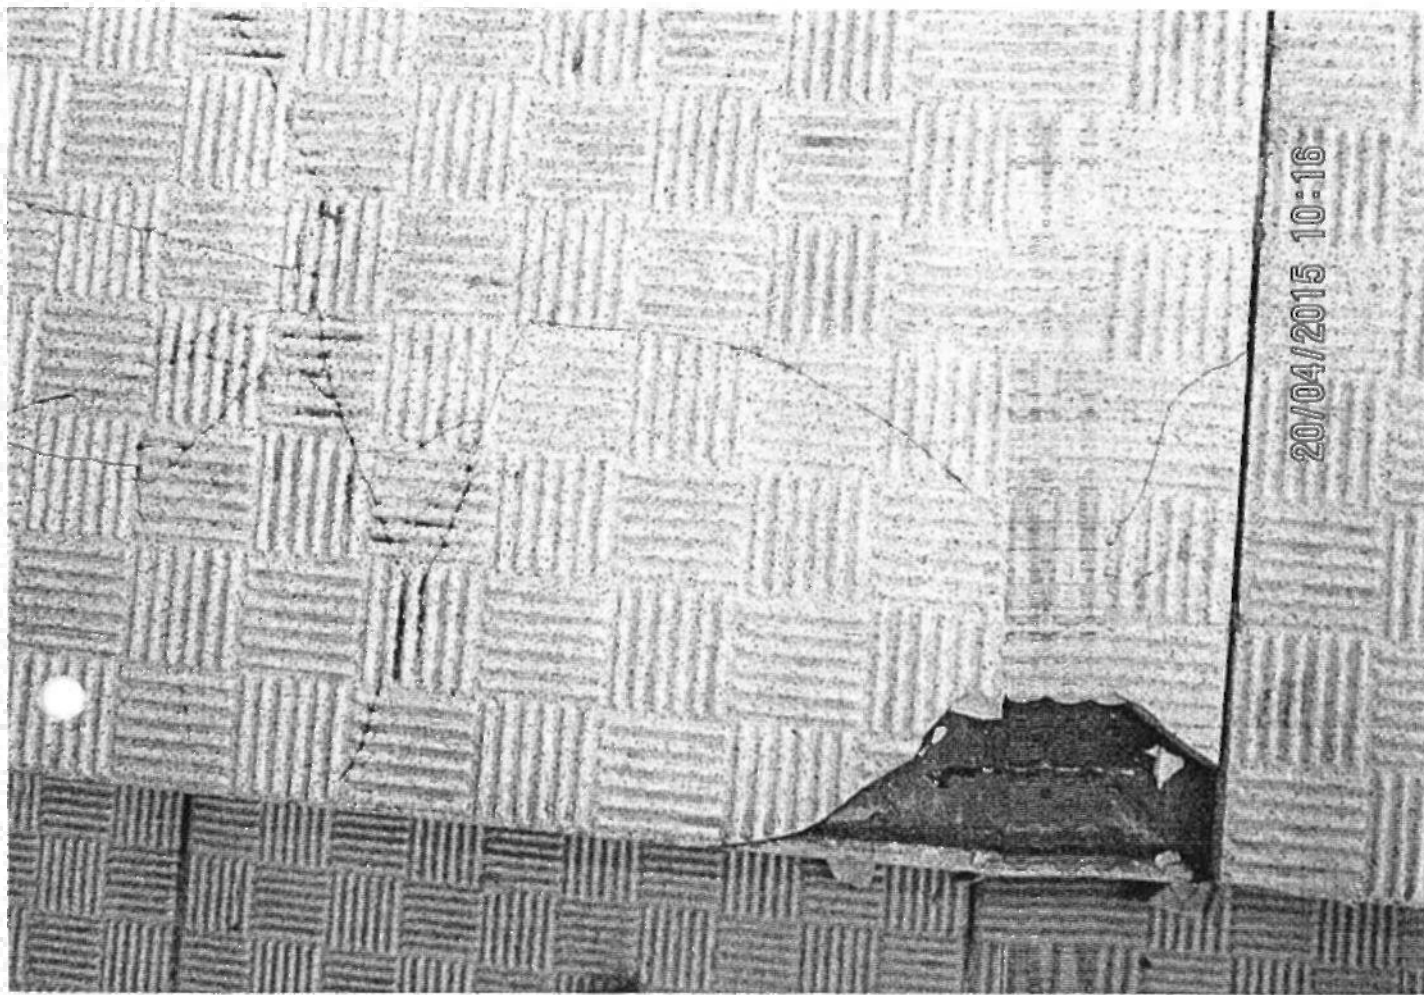
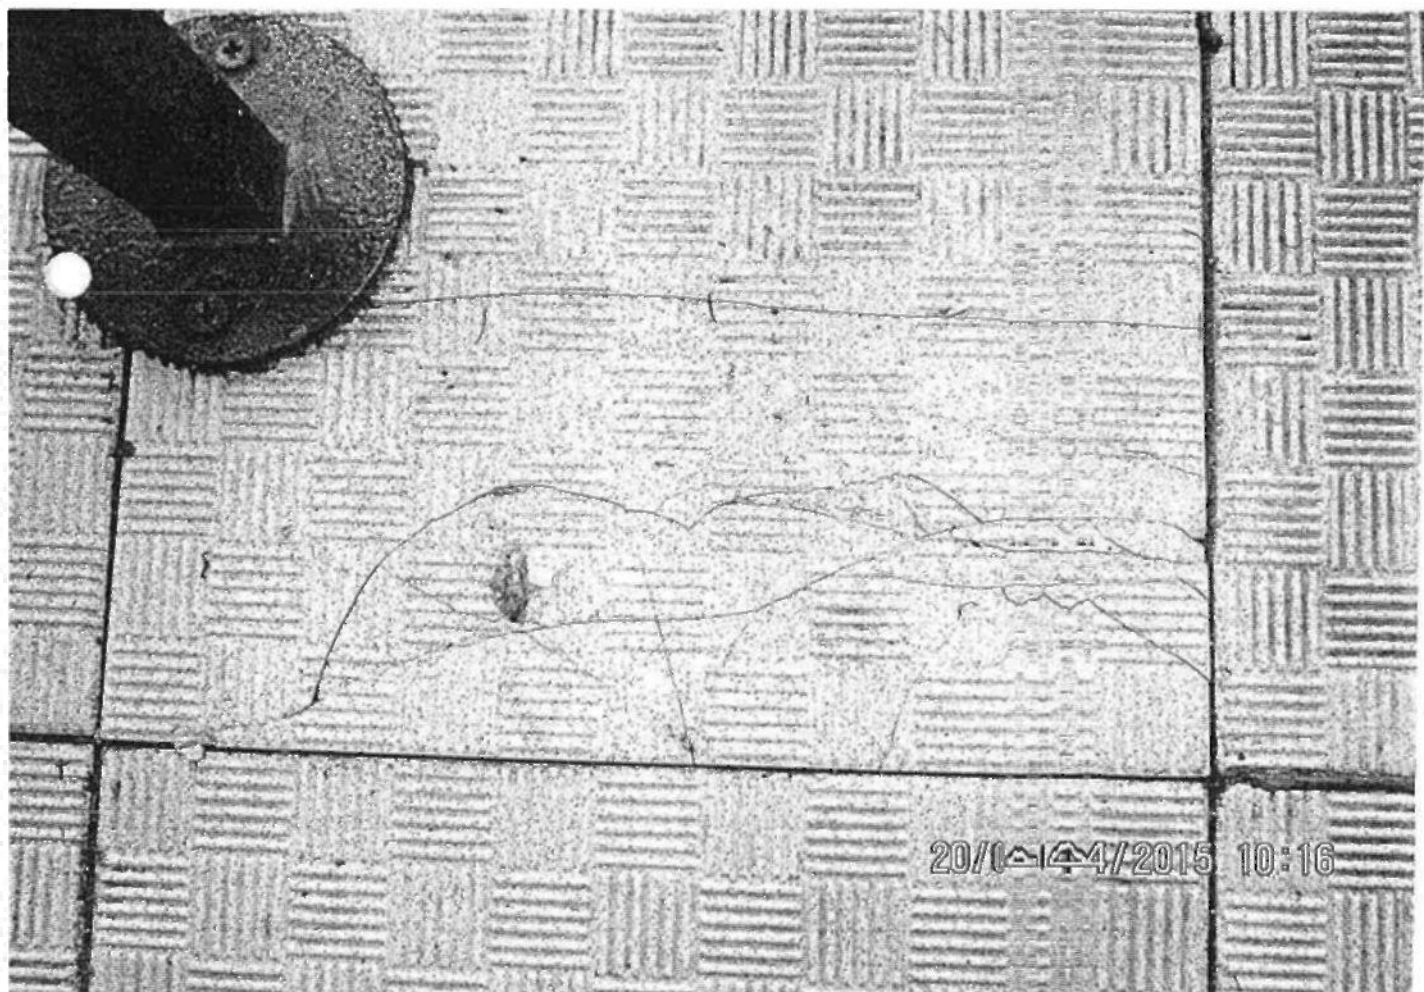
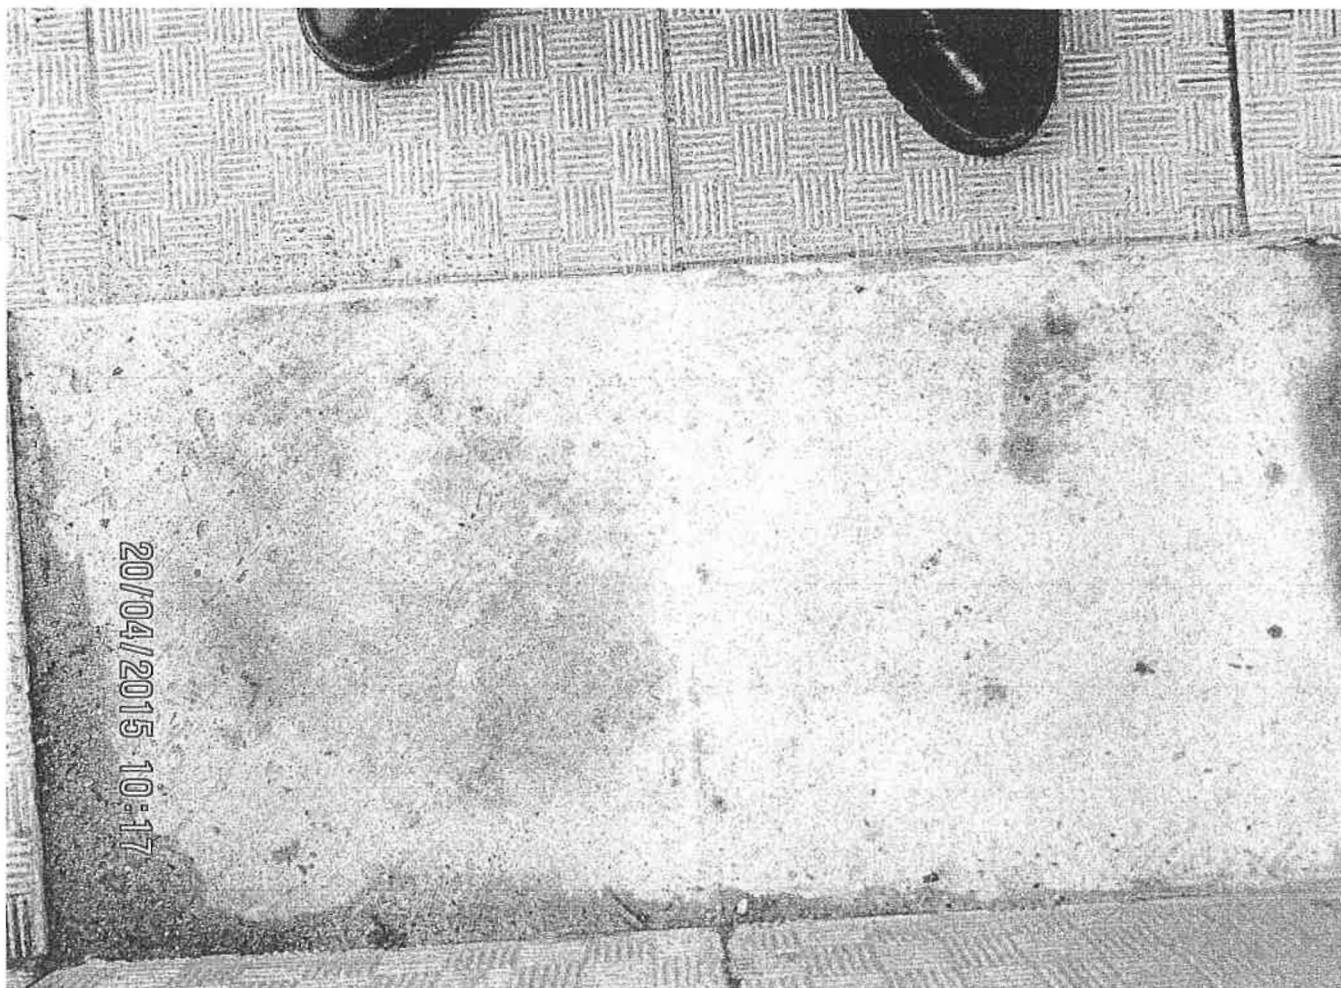
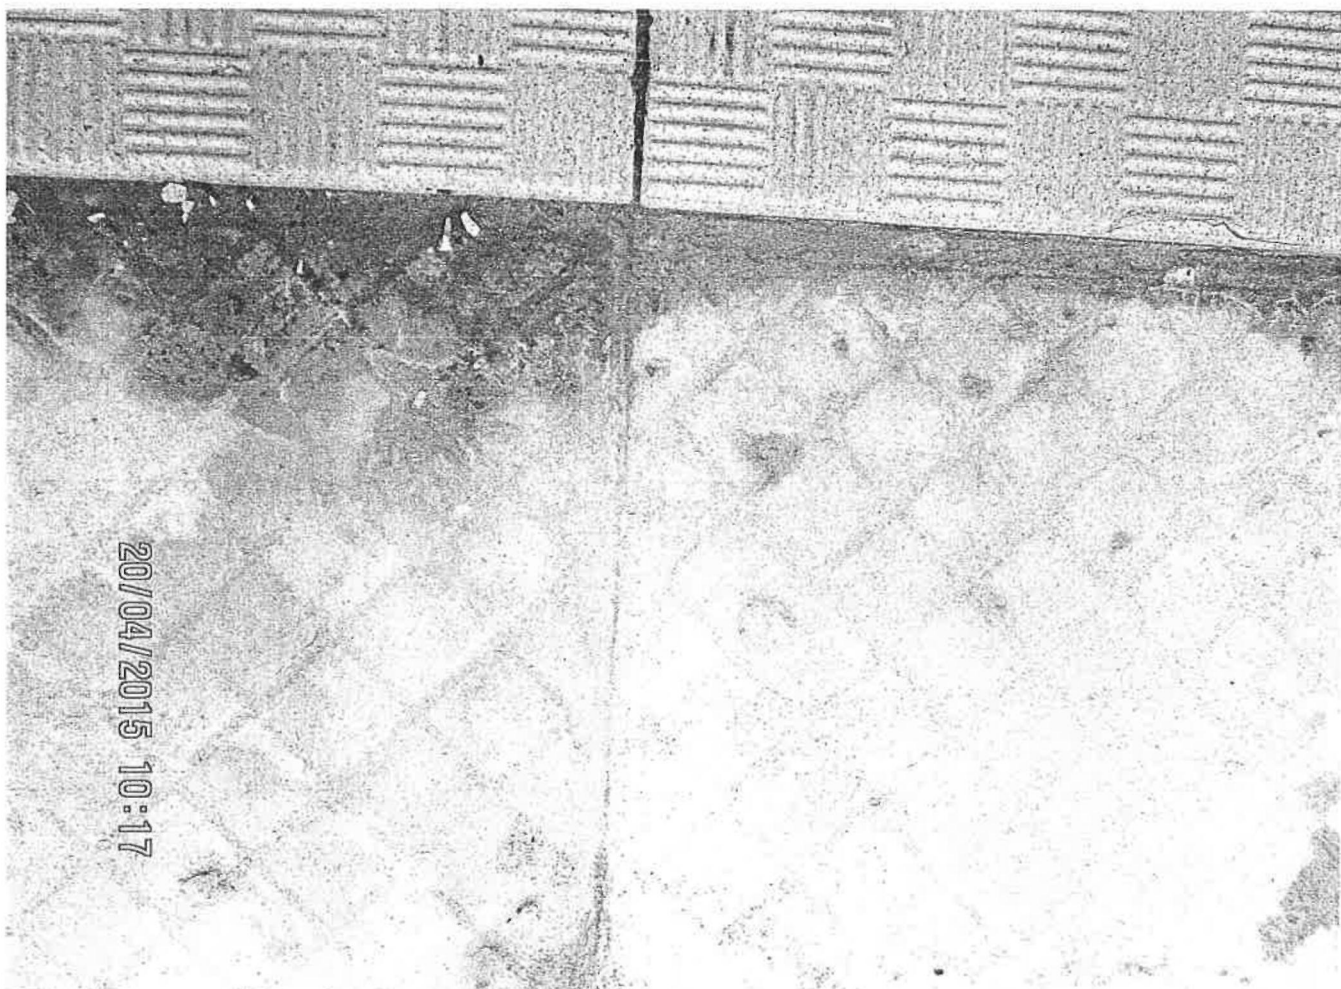
6. На крыльце полопалась и раскрошилась плитка. Замечание принято. Данный дефект будет подрядчиком устранен, покрытие крыльца будет восстановлено специалистом после наступления стабильных положительных температур наружного воздуха, в срок до 01.06.2015.
