МУНИЦИПАЛЬНОЕ ОБРАЗОВАНИЕ  
ГОРОДСКОЙ ОКРУГ ГОРОД СУРГУТ

По вопросу повреждения целостности чаши бассейна в здании муниципального автономного учреждения «Ледовый Дворец спорта» (далее – МАУ «ЛДС») сообщаю следующее.

## Экспертное заключение № 017-СЭ/2014

Техническое заключение по результатам строительно-технической экспертизы кровли и чаши бассейна на объекте МАУ «Ледовый Дворец спорта», г. Сургут, ул. Югорский тракт, 40.

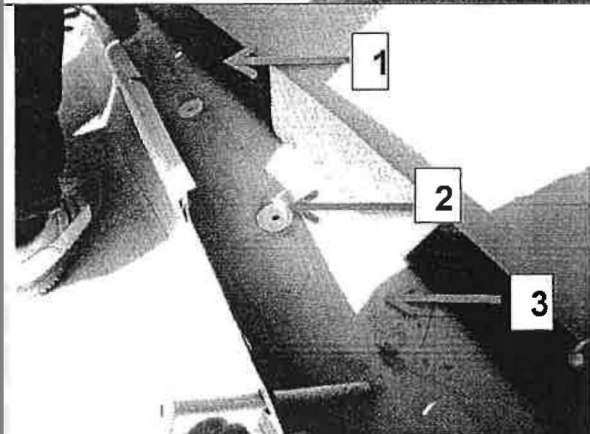
Рисунок 8. Разрыв мембраны в месте крепления дюбелем.

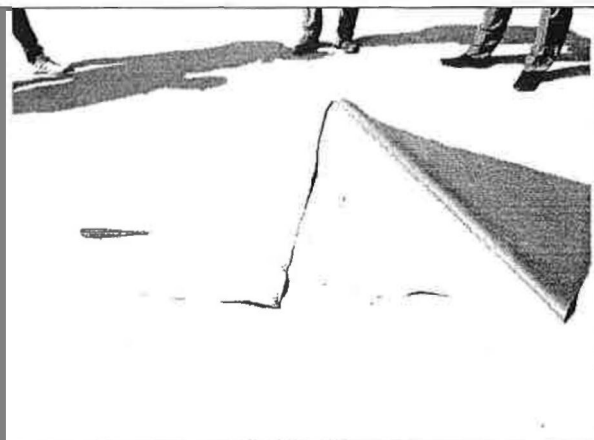
Рисунок 14. Конструкция кровли. Узел примыкания материала покрытия к элементам ограждения – материал мембраны в месте примыкания разрушен.

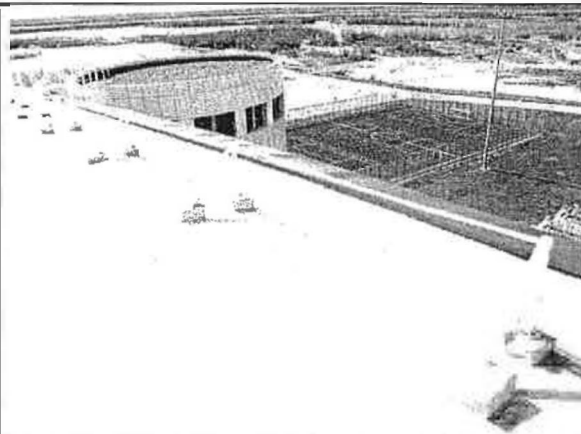
Рисунок 17. Конструкция кровли. Узлы примыкания материала покрытия к элементам ограждения, участок по оси М в пределах осей 14-26.

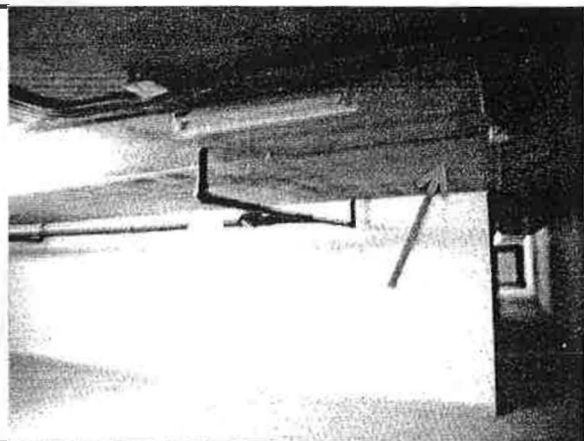
Рисунок 25. Техническое помещение чаши бассейна. Нижняя поверхность железобетонной конструкции чаши бассейна.

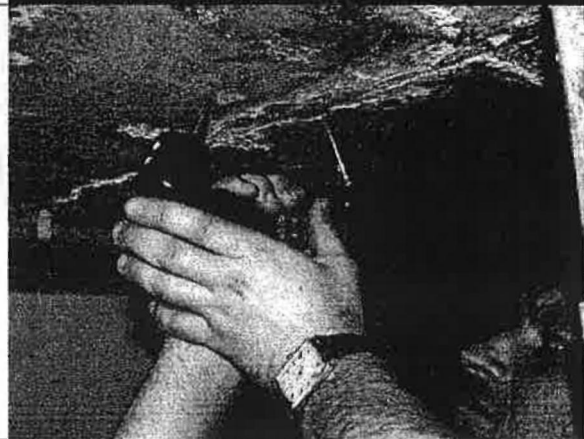
Рисунок 28. Процесс измерения глубины трещин ультразвуковым методом прибором Пульсар.

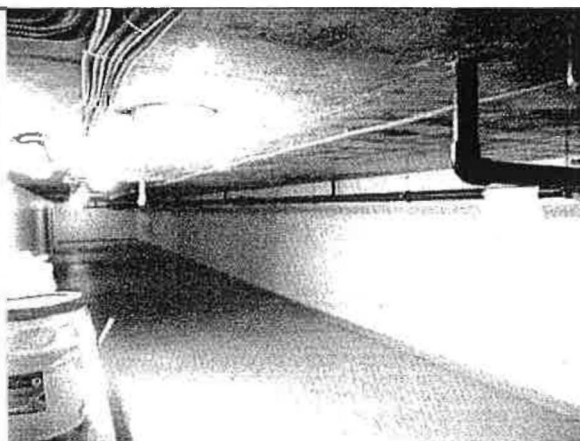
Рисунок 30. Нижняя поверхность конструкции чаши бассейна. Наблюдаются трещины шириной раскрытия менее 1 мм, глубиной от 32 мм до 126 мм.

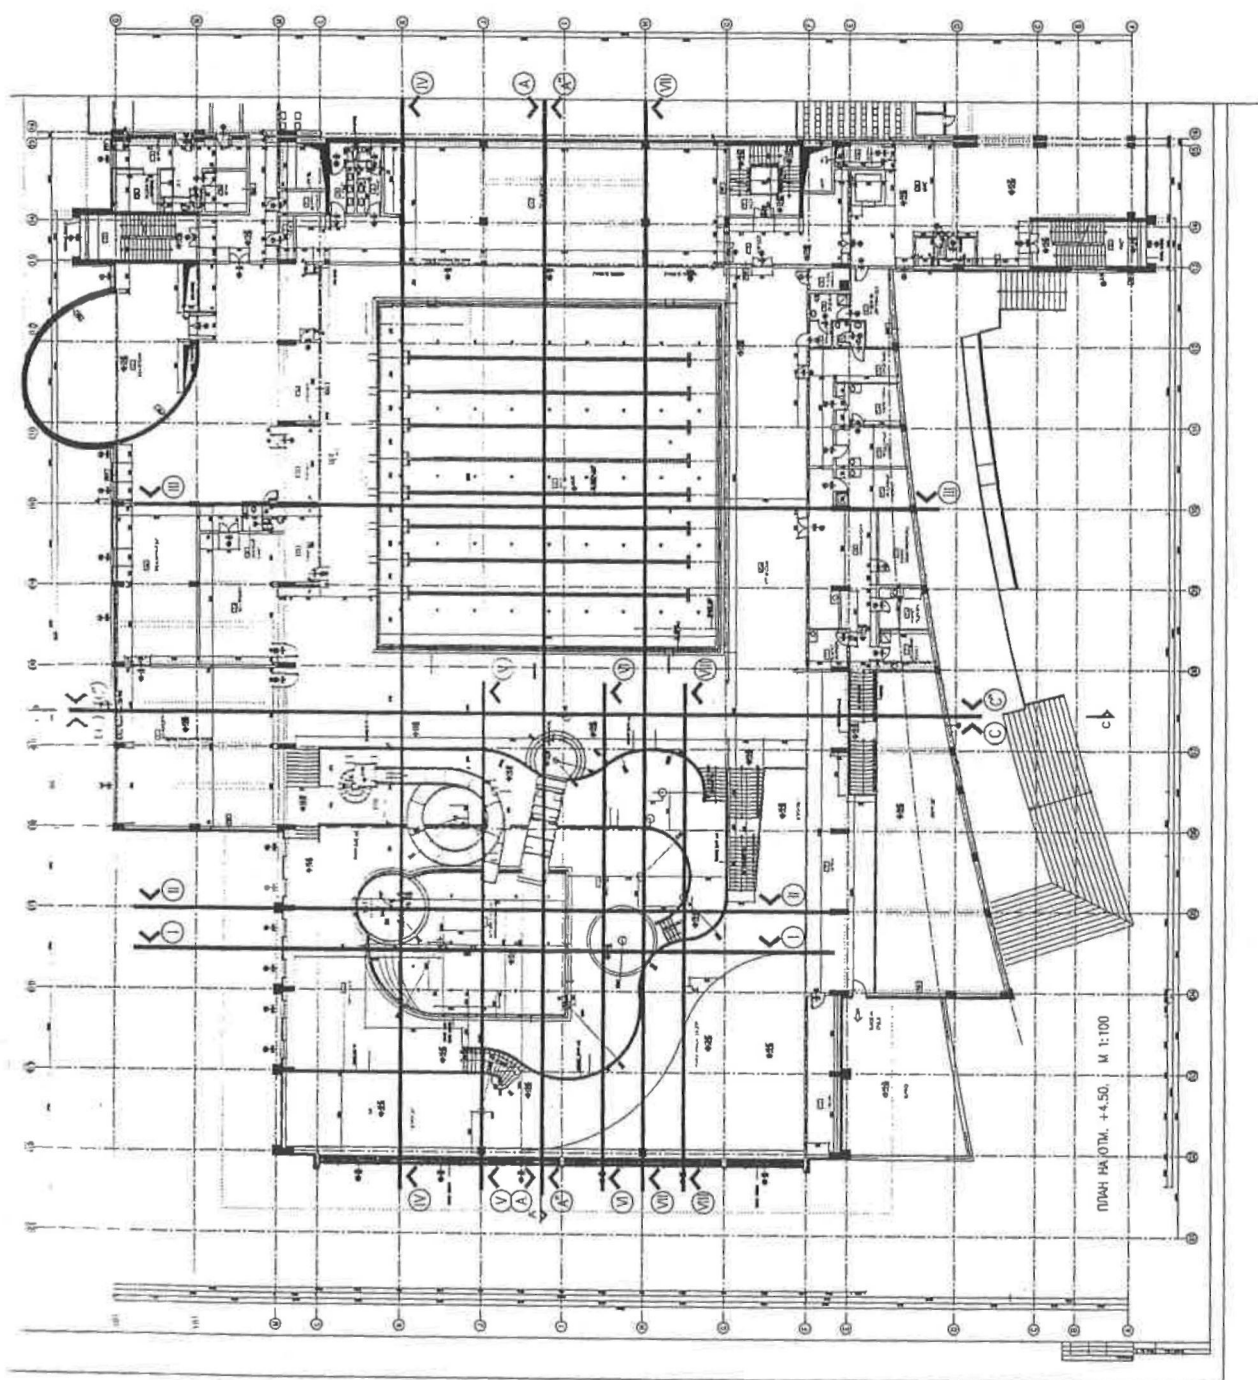
# Схема расположения трещин

Составлен настоящий акт в том, что 22.07.2014г. было произведено обследование бетонных конструкций чаши плавательного бассейна после слива воды. В результате выявлено образование многочисленных вертикальных трещин на несущих стенах и опорах конструкции чаши бассейна. Выявленные трещины в количестве 109 шт. были пронумерованы, установлены маяки и занесены в журнал наблюдения за трещинами.
